# Asbestinventarisatetest

Halensebaan 148, 3290 Diest

Attestnummer : 20230830-000457.000

Uitgegeven op : 30.08.2023

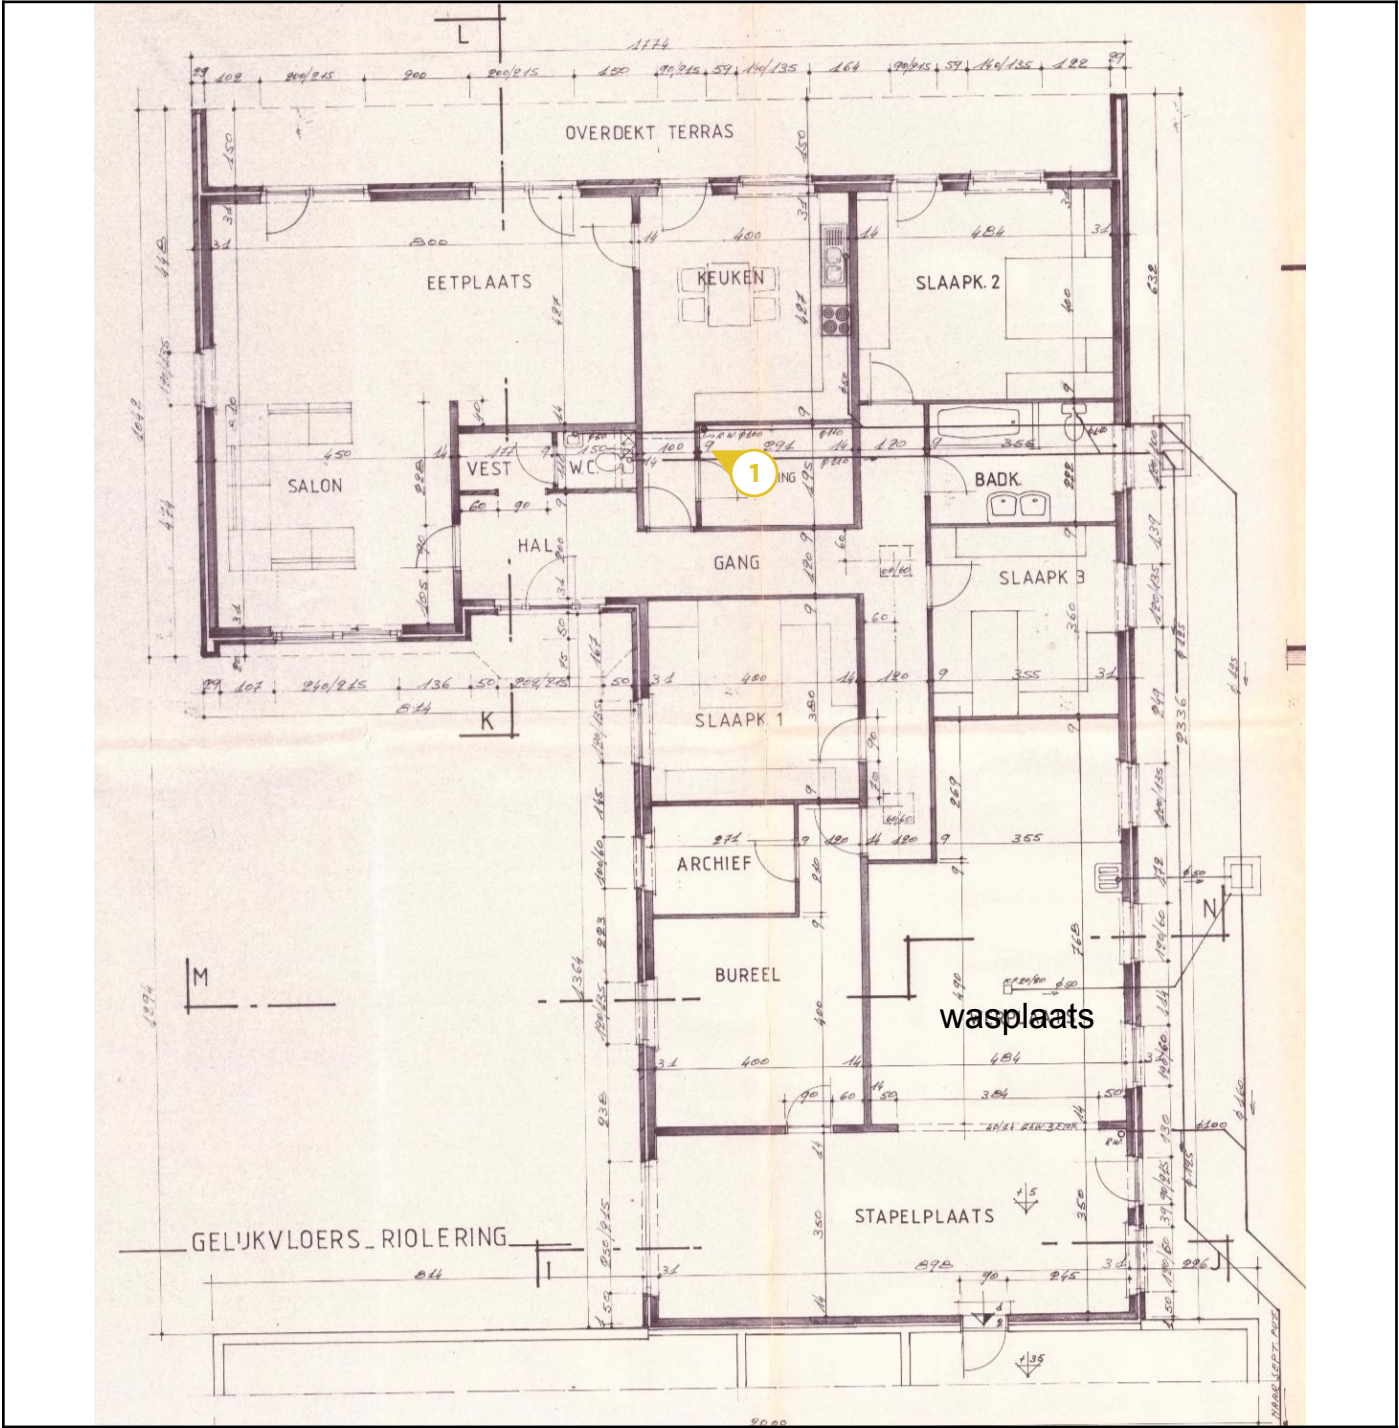
# Plan 2.1: Gelijkvloers

| Beschrijving | Type | Actie |
|---|---|---|
| 1. Dakdoorvoer Cementbuis | Asbestmateriaal | Zorgvuldig beheren |

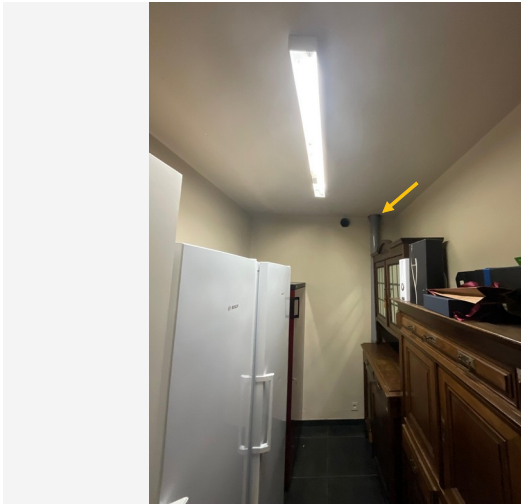
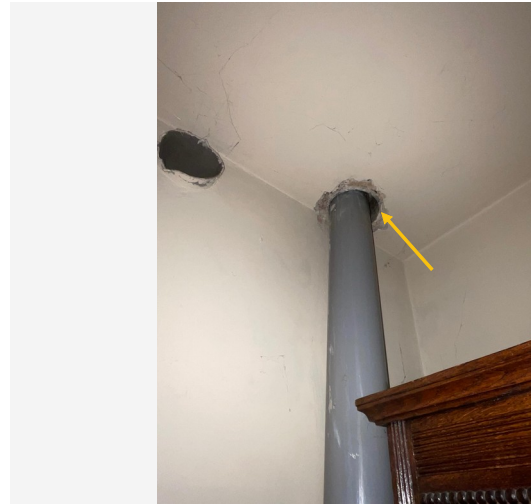
Het asbestmateriaal valt onder de mijlpaal van 2040.

| Eindbeoordeling materiaalisico | Laag materiaalisico en/of verlaagde kans op vezelvrijgave |

| Gebondenheid | Categorie 1: hechtgebonden in oorsprong |
| Asbestsoort (vezeltype) | Crocidoliet aanwezig |
| Asbestconcentratie | Laag (< 50%) |
| Afschermingsgraad van het gehele materiaal | Geheel of deels (ook) vrij aan de binnenlucht |
| Toestand van het materiaal | Onbeschadigd, niet verweerd |

| Beschrijving | Dakdoorvoer Cementbuis |
| Asbestmateriaal | Verloren bekisting - Buis, koker |

- Zorg voor een veilig beheer. Vermijd het beschadigen van het asbestmateriaal. Controleer de toestand jaarlijks op wijzigingen.
- Voer bijkomende staalname(s) uit.

- Eenvoudige handelingen: mag via doe-het-zelf of door werknemer(s) met opleidingsattest eenvoudige handelingen  
In binnenruimtes mag u alleen hechtgebonden asbest verwijderen dat niet beschadigd is. Dat betekent dat het materiaal volledig intact is en er geen vrije asbestvezels zichtbaar zijn.  
Opgelet: ook tijdens het verwijderen moet het asbest intact blijven.  
\*Indien niet mogelijk te verwijderen zonder te beschadigen laten verwijderen door aannemer met opleidingsattest 'eenvoudige handelingen'

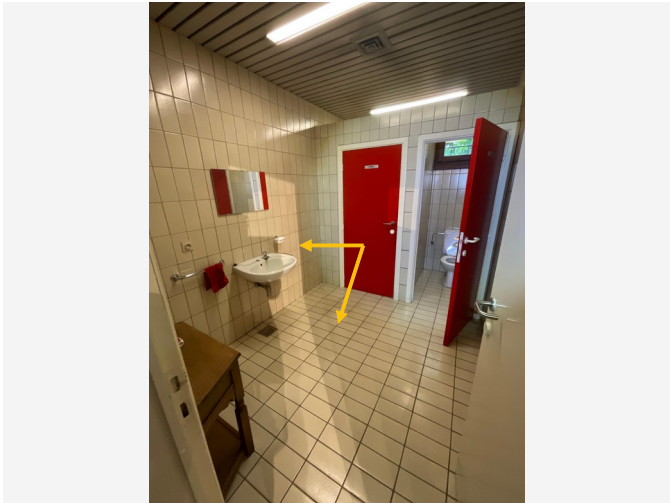
Lijmlaag bedekt met tegels.

Aanvullend destructief onderzoek uit te voeren op tegellijm

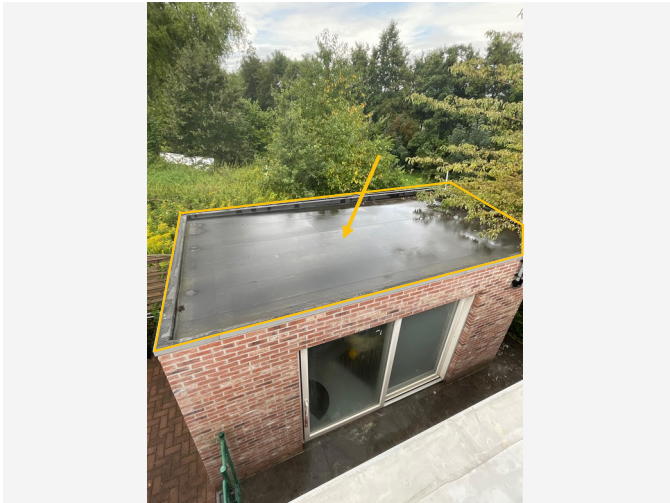
Plat dak in epdm

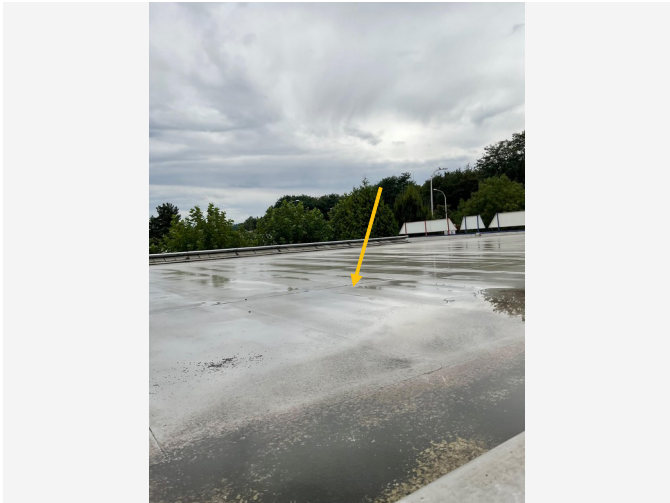
Plat dak in FDT (pvc)

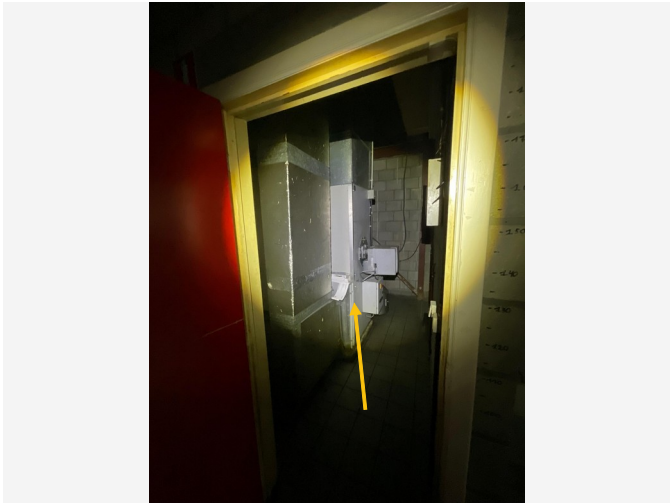
Bouwjaar 2015

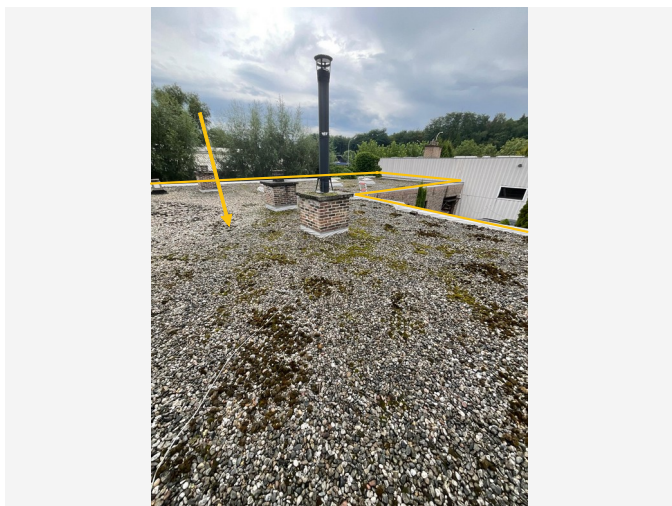
Plat dak in FDT (pvc)

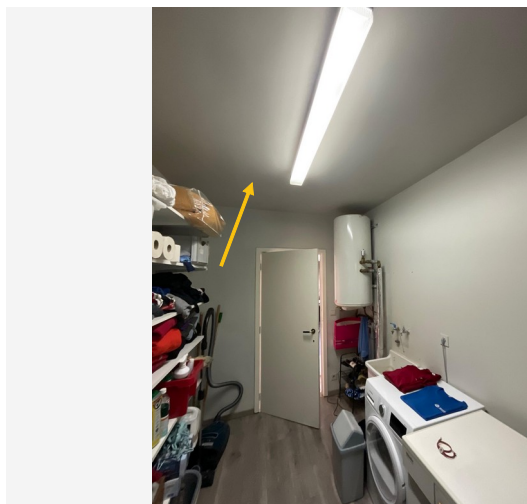
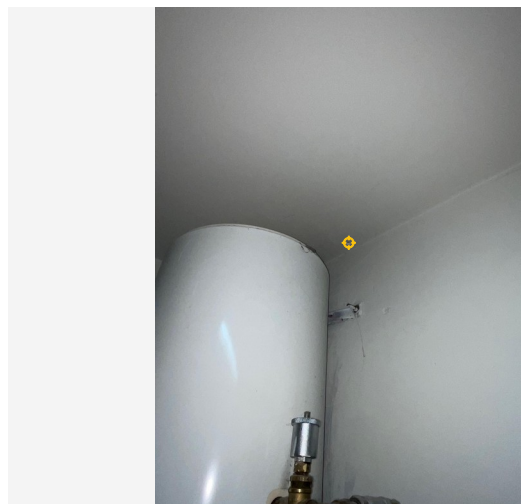
## Fiche 7: Pleister Plafond

Geen asbest

| # | Type | Referentie | Resultaat |
|---|---|---|---|
| 7.1 | Mengmonster | MN2 pleister plafond | Geen asbest |

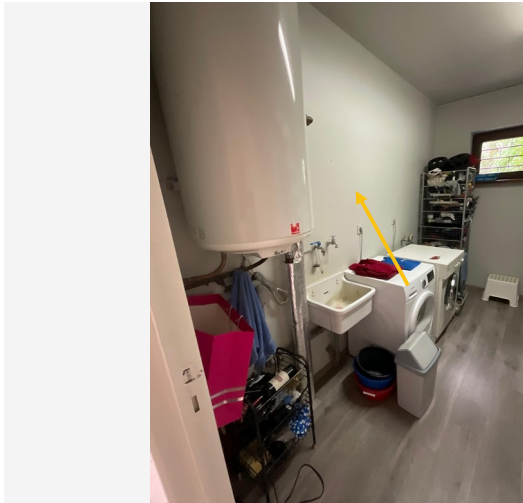
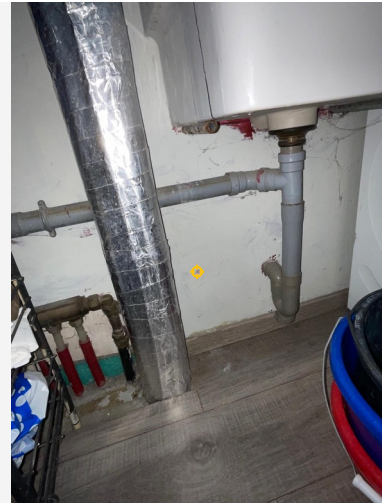
## Fiche 8: Pleister Wand

Geen asbest

| # | Type | Referentie | Resultaat |
|---|---|---|---|
| 8.1 | Mengmonster | MN 1 Pleister wand | Geen asbest |
