# Asbestinventarisatetest

Pater Daemsstraat 13, 3290 Diest

Attestnummer : **20260727-000148.000**

**Asbestveilig** (maar mogelijk niet asbestvrij)

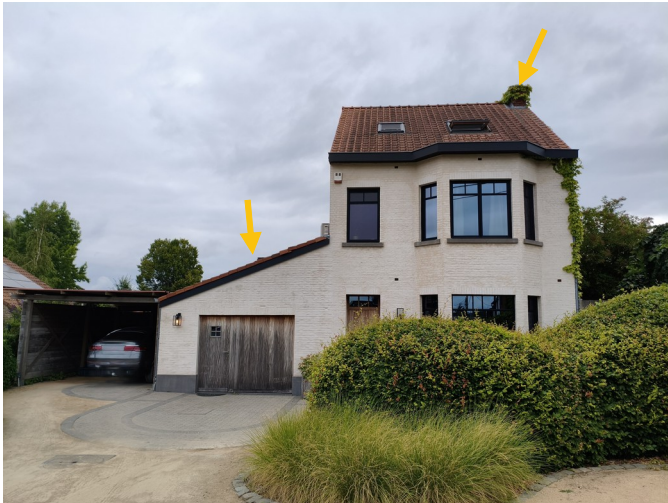
*Situeringsfoto*

**Reden:** Het te onderzoeken materiaal situeert zich hoger dan 3,50 m te rekenen vanaf een veilige ondergrond

**Uitleg van de asbestdeskundige:** Bij werken (dak of reiniging schouw) kan een stelling geplaatst worden , het is niet duidelijk of er asbestverdachte materialen aanwezig zijn in/rond de schouw.

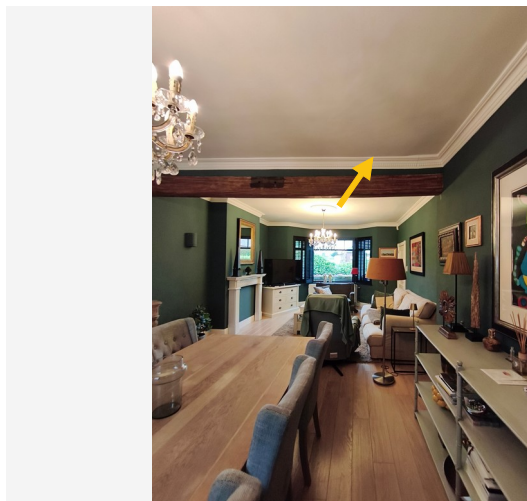
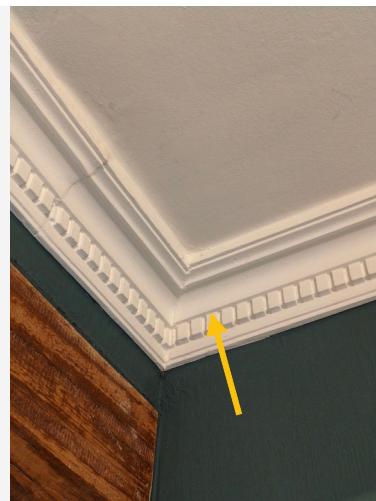
De sierlijsten werden gecontroleerd, deze bestaan niet uit pleisterwerk en zijn dus niet-asbestverdacht.

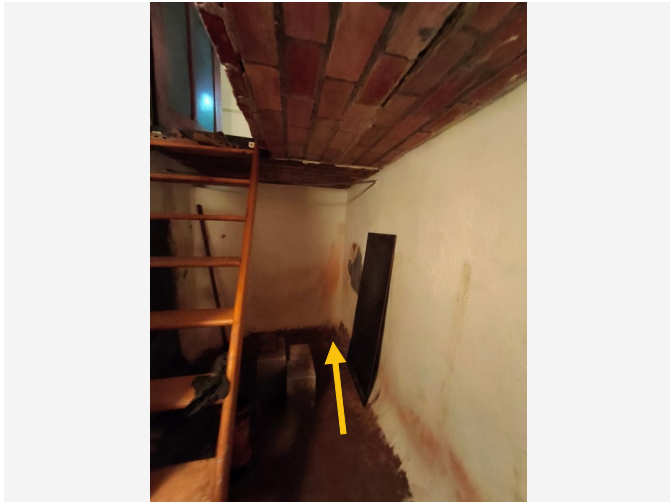
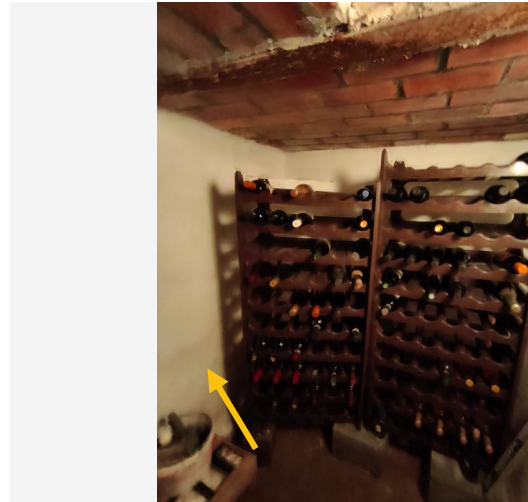
## Fiche 3: Kelder bevat geen asbestverdachte materialen

De kelder werd gecontroleerd. Er werden geen asbestverdachte materialen aangetroffen.

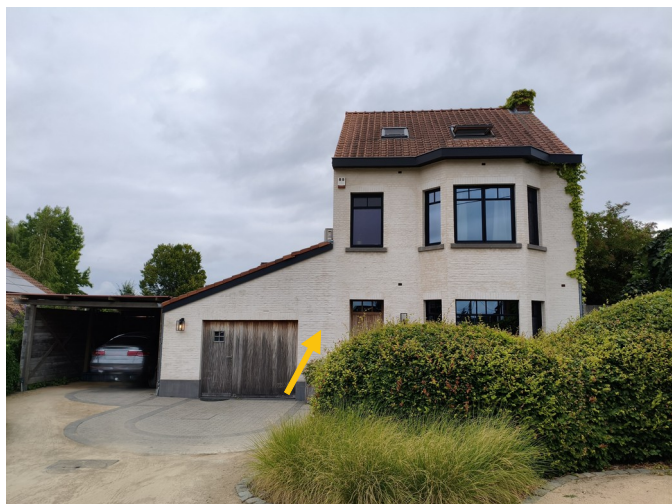
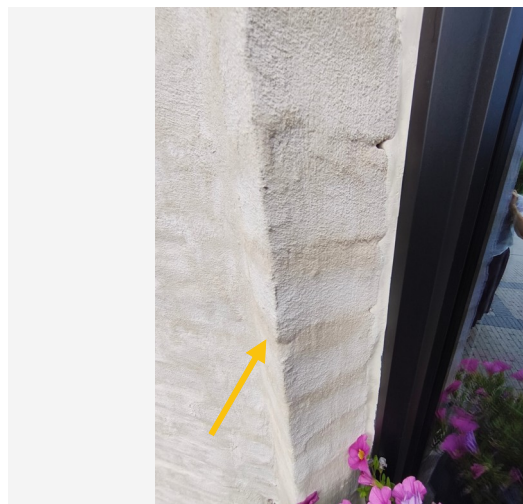
De crepi is geplaatst na 2001 en is niet asbestverdacht (bewijsdocument in bijlage)

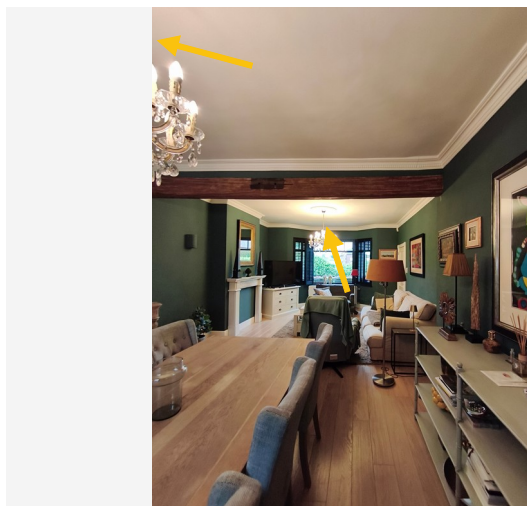
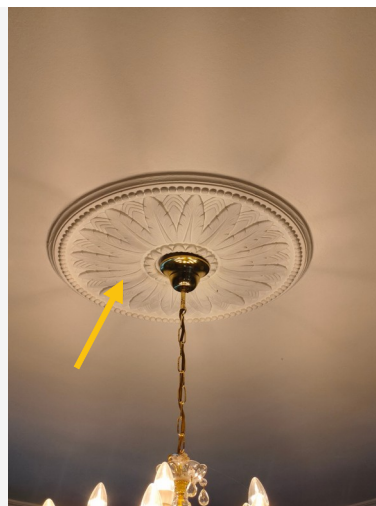
De kroonlijsten werden gecontroleerd, deze bestaan niet uit pleisterwerk en zijn dus niet-asbestverdacht.

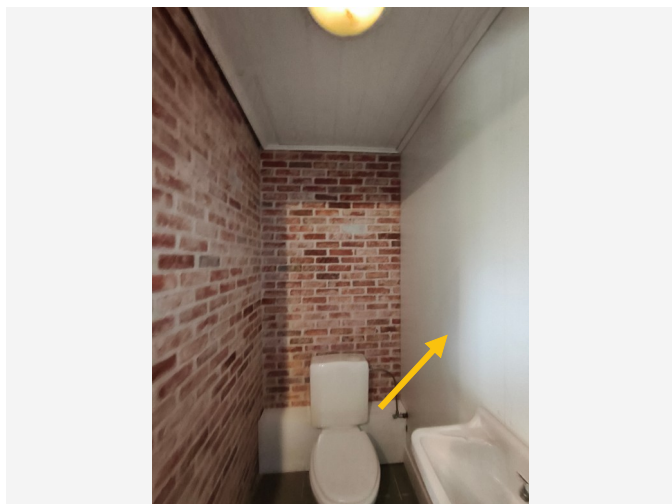
Er zijn enkele binnenwanden afgewerkt met valse wanden in een niet-asbestverdacht plaatmateriaal: gyproc/hout. Het is niet duidelijk of er pleisterwerk of asbest toepassingen aanwezig zijn achter/op deze valse wanden, het is aangewezen om bijkomend onderzoek uit te voeren bij werken.

Zonder destructieve handeling is het niet mogelijk om na te gaan of er asbesthoudende materialen aanwezig zijn achter de wand afwerking. Als bij sloop of renovatie blijkt dat er achter deze wanden nog pleisterwerk of asbest verdachte toepassingen aanwezig zijn, moet dit bemonsterd worden.

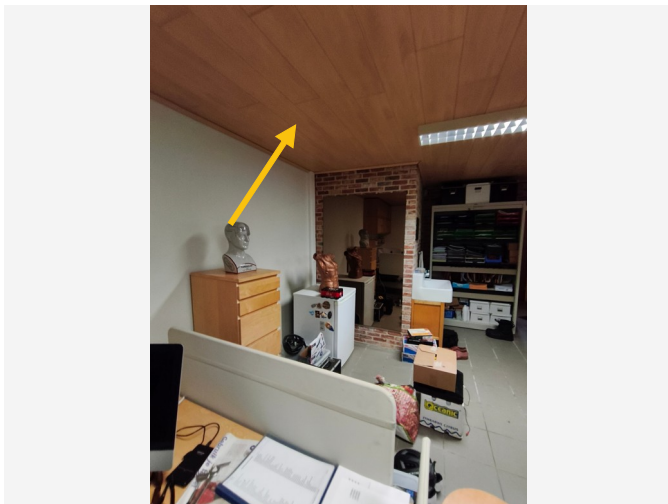
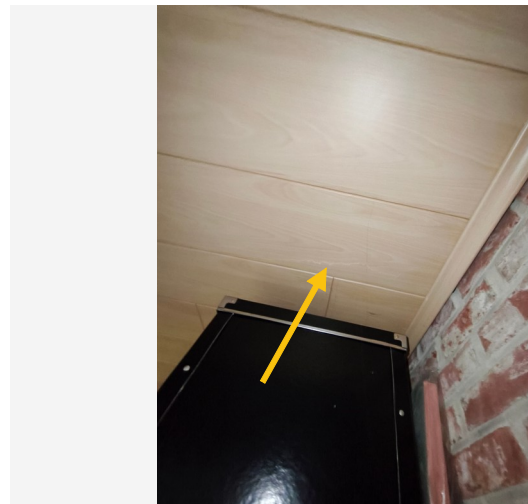
Alle plafonds zijn afgewerkt met valse plafonds in een niet-asbestverdacht plaatmateriaal: hout/plastic/gyproc. Het is niet duidelijk of er pleisterwerk of ander verdacht asbestmateriaal aanwezig is achter / op deze valse plafonds, het is aangewezen om bijkomend onderzoek uit te voeren bij werken. Zonder destructieve handeling is het niet mogelijk om na te gaan of er asbesthoudende materialen aanwezig zijn achter de plafond afwerking. Als bij sloop of renovatie blijkt dat er achter deze plafonds nog pleisterwerk of asbest verdachte toepassingen aanwezig zijn, moet dit bemonsterd worden.

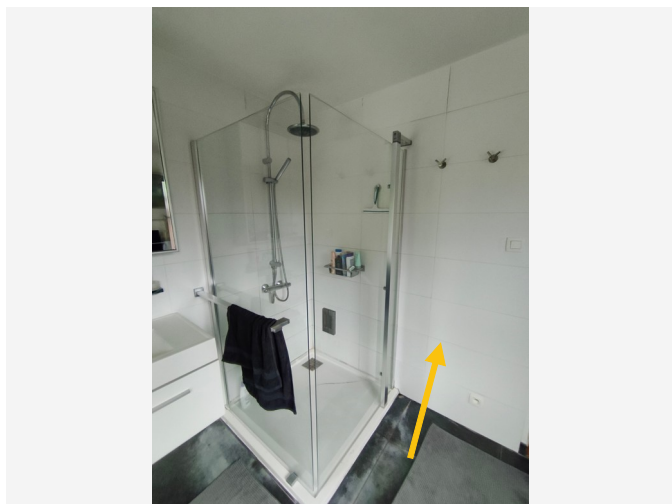
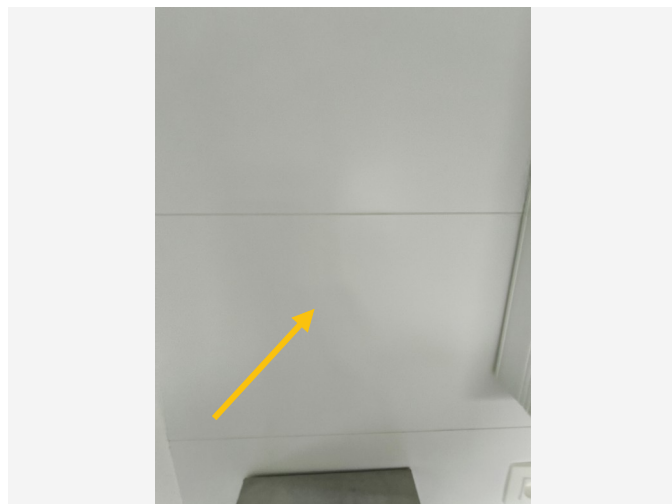
In het inspectieprotocol is een monsternamen van tegellijm verplicht om dit te identificeren als niet-asbesthoudend. Er waren geen facturen ter beschikking die bevestigen dat de tegels na 2001 waren geplaatst. Er waren geen bestaande beschadigingen aan de wandtegels om de lijm voldoende te kunnen inspecteren. Om dit af te toetsen is het aangewezen om bij eventuele renovatiewerken aan de tegels verder onderzoek/staalname te laten uitvoeren ter controle.

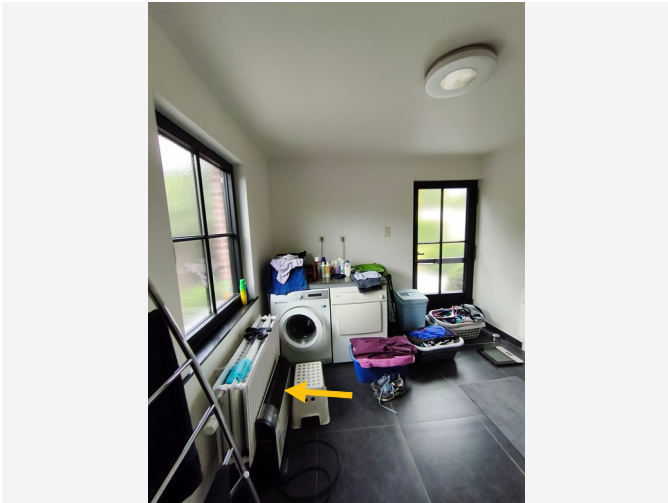
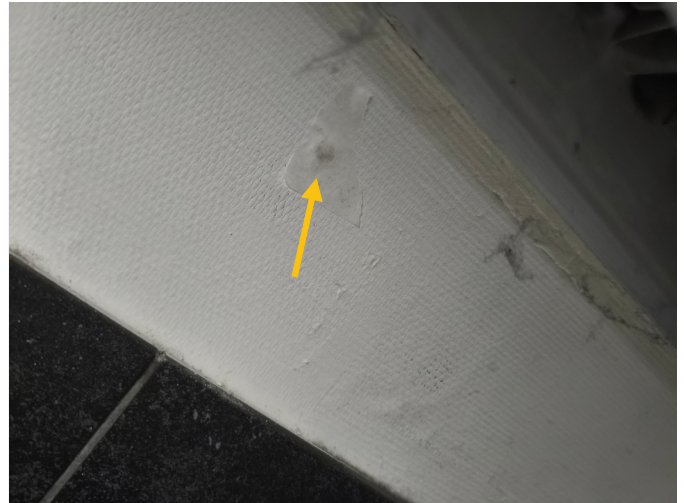
## Fiche 9: Muurpleister

Geen asbest

| Opmerking | <p>Volgens het inspectieprotocol is een monstername van het pleisterwerk verplicht om dit te identificeren als niet-asbesthoudend.</p> <p>Locatie staalnames: traphal -1, bk 1 en berging. De stookplaats is niet bepleisterd.</p> <p>De vermelde oppervlaktes en volumes betreffen een beredeneerde schatting. Er worden geen rechten verleend aan deze oppervlaktes/volumes. De dikte is een schatting die voorkomt uit de monsterplaatsen en is daarom niet altijd representatief.</p> |

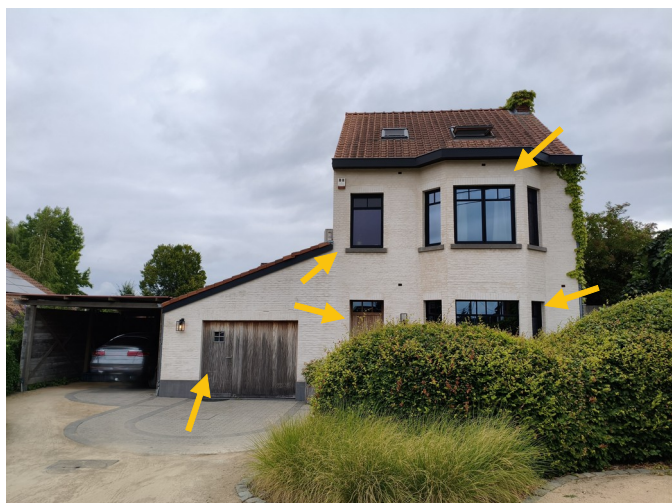
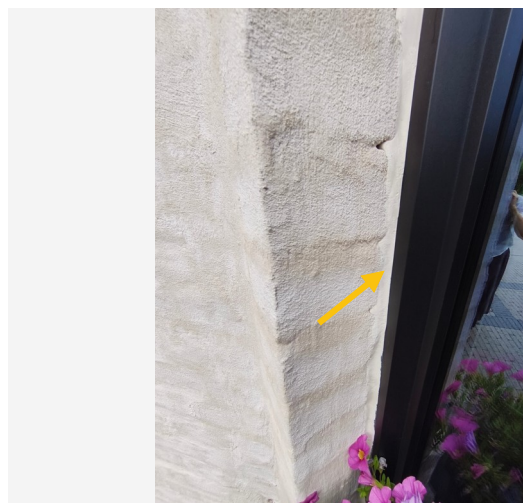
### Fiche 10: Kit niet verdacht alle ramen en deuren

| Beschrijving | Notitie | Terug te vinden op plannen |
|---|---|---|
| Fiche 10: Kit niet verdacht alle ramen en deuren | De gebruikte siliconen kit is niet asbestverdacht | - |

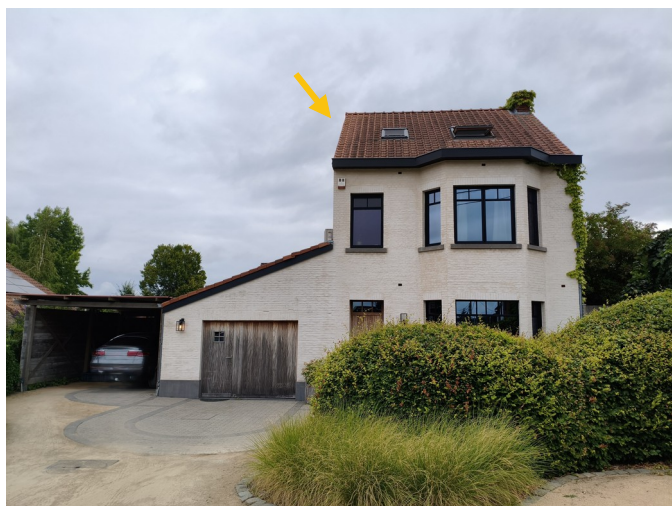
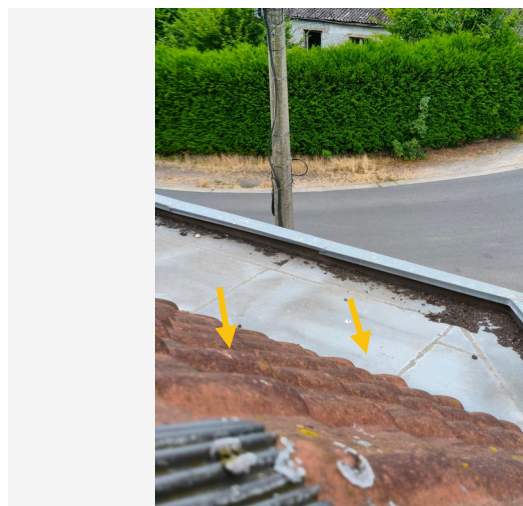
### Fiche 11: Dakbedekkingen niet verdacht

| Beschrijving | Notitie | Terug te vinden op plannen |
|---|---|---|
| Fiche 11: Dakbedekkingen niet verdacht | De dakbedekking werden gecontroleerd. deze bestaan uit woning: pannen en zink / carport, 2 afdakken en tuinhuisen: metaal en bevat geen asbest verdachte materialen. | Plan 1.7: Dakenplan woning<br>Plan 2.1: Tuinhuis 1 en afdak plan<br>Plan 3.1: Tuinhuis 2 plan |

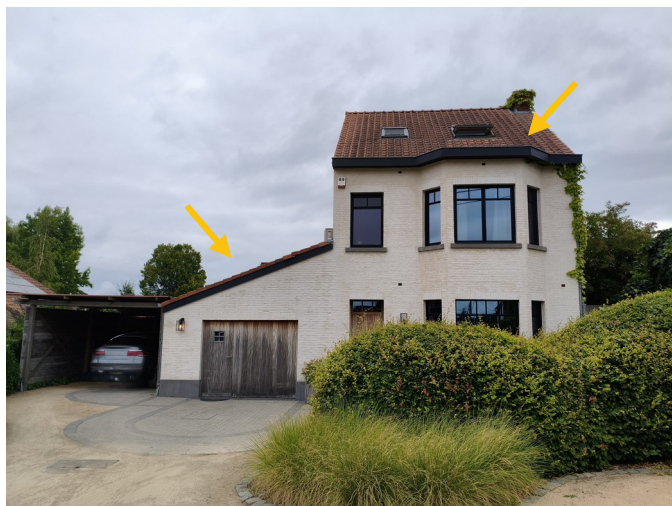
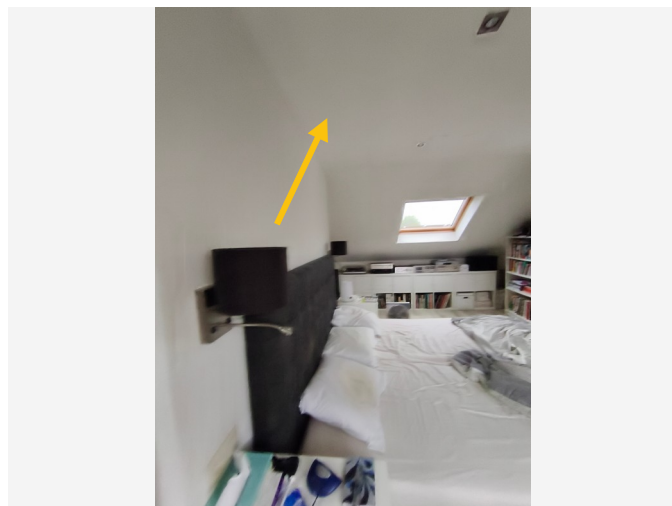
### Fiche 12: Onderdak pannen daken en zink plat dak

| Beschrijving | Notitie | Terug te vinden op plannen |
|---|---|---|
| Fiche 12: Onderdak pannen daken en zink plat dak | <p>De plafonds zijn volledig afgewerkt en het was niet mogelijk om via de pannen tot een voldoende inspectie van het onderdak over te gaan.</p> <p>Zink verwijderen zou destructief onderzoek zijn.</p> <p>Bij werken extra aandacht hier aan besteden.</p> | Plan 1.7: Dakenplan woning |

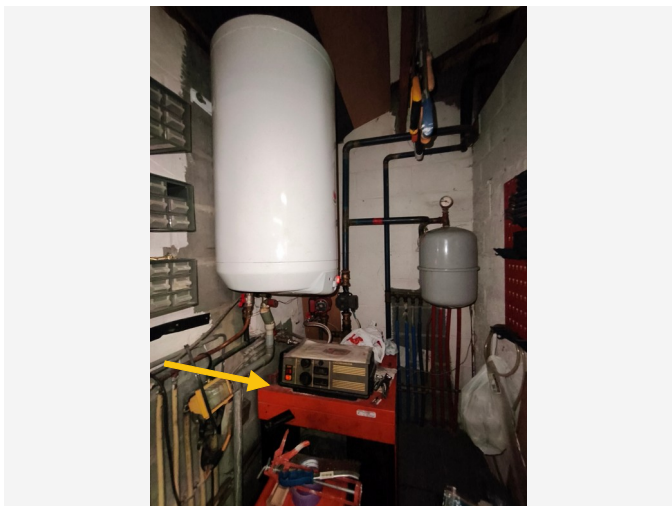
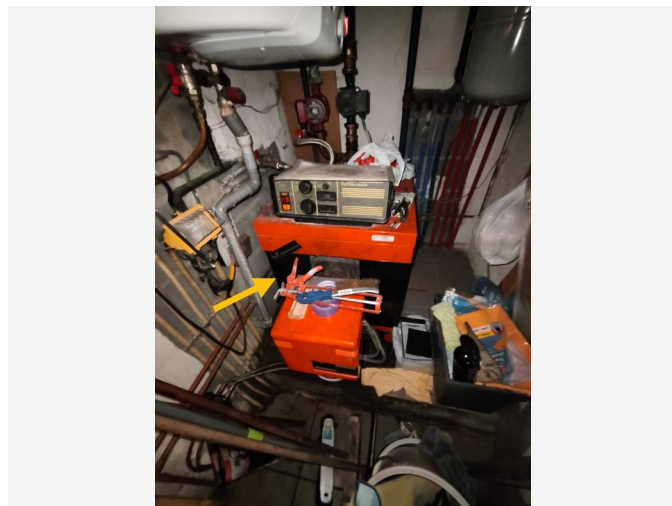
## Fiche 13: Cv ketel

| Beschrijving | Notitie | Terug te vinden op plannen |
|---|---|---|
| Fiche 13: Cv ketel | <p>er is geen informatie te vinden van de cv-ketel.</p> <p>laat deze controleren door een erkende firma.</p> | Plan 1.2: +0 |

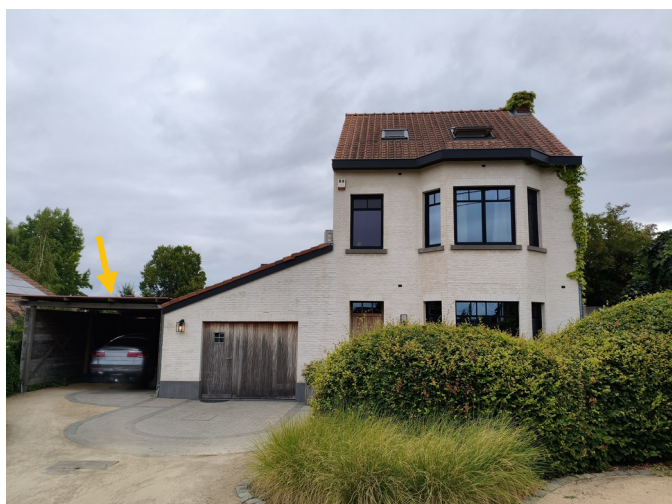
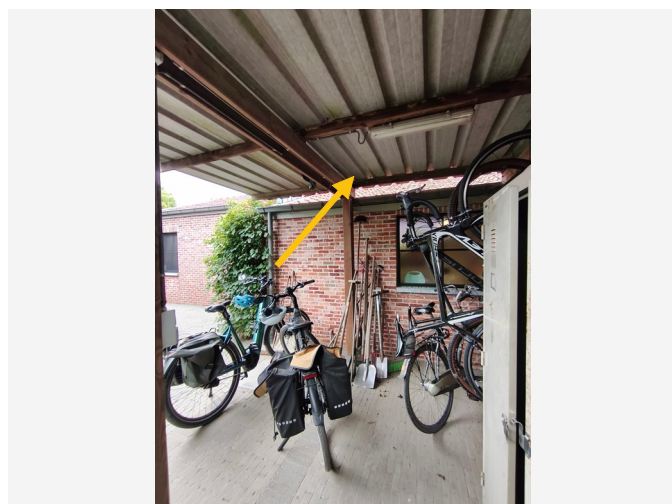
### Fiche 15: Onderdak afdakken, carport en tuinhuisen

| Beschrijving | Notitie | Terug te vinden op plannen |
|---|---|---|
| Fiche 15: Onderdak afdakken, carport en tuinhuisen | onderdak (niet aanwezig) in het inspectie gebied. | Plan 1.7: Dakenplan woning<br>Plan 2.1: Tuinhuis 1 en afdak plan<br>Plan 3.1: Tuinhuis 2 plan |
