# Asbestinventarisatattest

6 Septemberstraat 76, 3560 Lummen

Attestnummer : 20250217-000311.000

Uitgegeven op : 17.02.2025

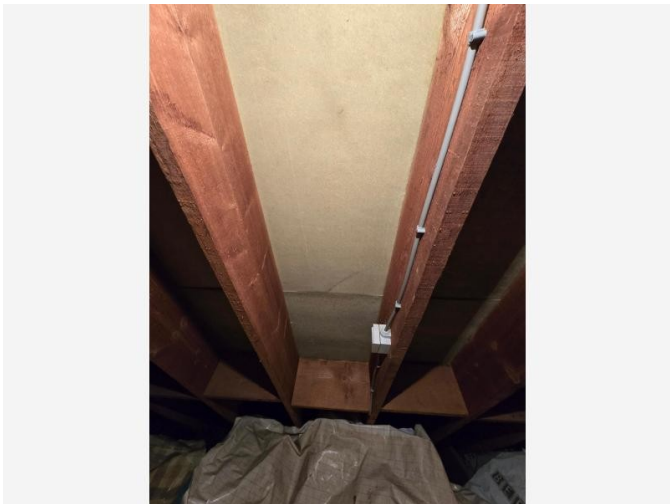
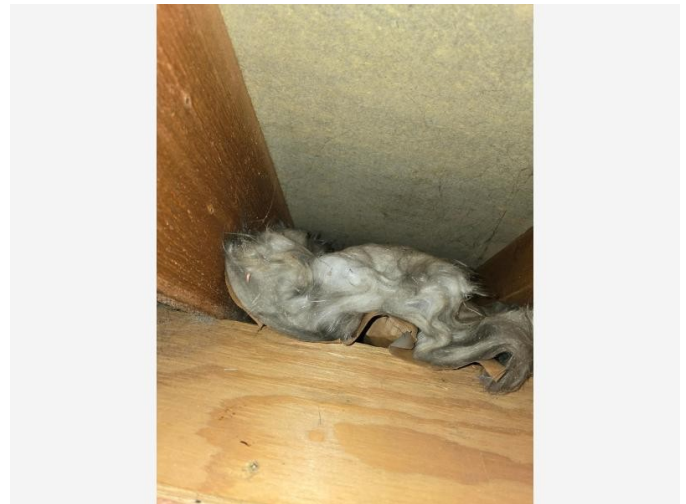
Overzichtsfoto

Detailfoto

| Eindbeoordeling materiaalrisico | Laag materiaalrisico en/of verlaagde kans op vezelvrijgave |

| Gebondenheid | Categorie 1: hechtgebonden in oorsprong |
| Asbestsoort (vezeltype) | Alleen chrysotiel |
| Asbestconcentratie | Laag (< 50%) |
| Toestand van het materiaal | Licht beschadigd, licht verweerd. Intact calciumsilicaatmateriaal of categorie III 'gebondenheid' |

| Beschrijving | Onderdak menuiserie |
| Asbestmateriaal | Plaat, paneel, tablet - Type Menuiserie |

Het asbestmateriaal valt onder de mijlpaal van 2040.

Zorgvuldig beheren

- Zorg voor een veilig beheer en verwijder dit asbestmateriaal wanneer het bij werken eenvoudig bereikbaar wordt. Controleer de toestand jaarlijks op wijzigingen.

- Eenvoudige handelingen: enkel door erkend asbestverwijderaar  
Laat dit bij het vernieuwen van het dak uitvoeren door een dakwerker met de juiste asbestverwijdering certificaten.

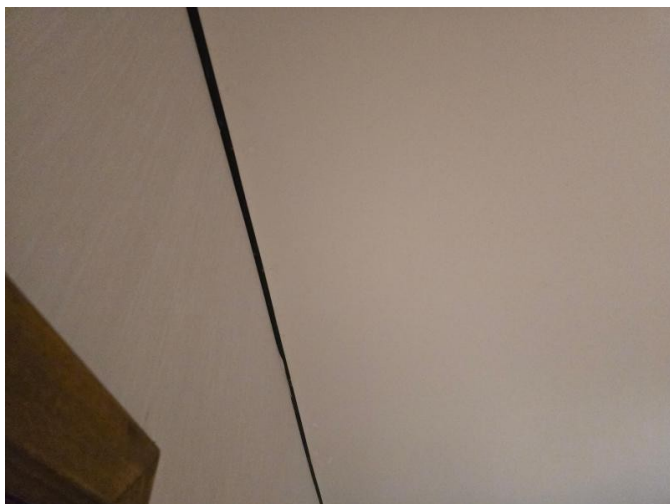
Vrije foto

De plafonds zijn gemaakt van niet-asbestverdachte materialen (bijvoorbeeld laminaat, gyproc, ...), deze toepassingen zijn niet asbestverdacht. We hebben echter niet kunnen vaststellen of er mogelijk asbestverdachte of asbesthoudende materialen achter deze toepassingen aanwezig zijn. Bij renovatie of sloop is het aangeraden om een destructief onderzoek te laten uitvoeren van deze toepassingen.

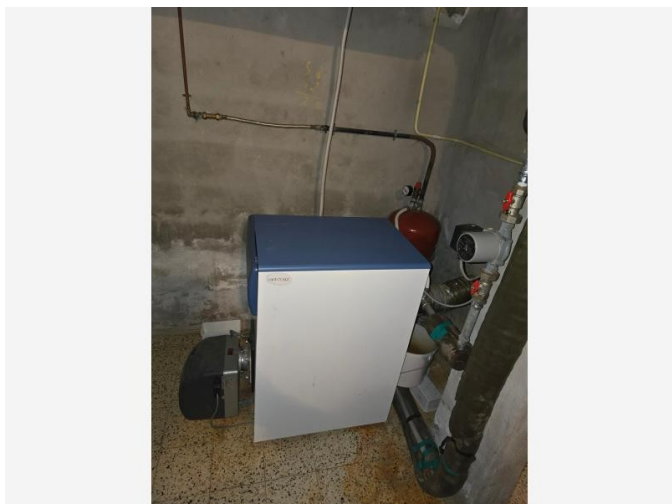
Vrije foto

Tijdens onze inspectie hebben we geen bouwjaar kunnen achterhalen van de stookketel. Het uiterlijk van het toestel doet vermoeden dat het in gebruik is genomen vóór 2001 en mogelijk tot een risicobouwjaar behoort, wat inhoudt dat er eventueel asbestverdachte toepassingen in aanwezig kunnen zijn. Het is daarom van groot belang om de techniker hiervan op de hoogte te stellen bij werkzaamheden en, indien nodig, een asbestdeskundige in te schakelen die kan meedenken over de mogelijke aanwezigheid van asbestverdachte toepassingen tijdens de werkzaamheden aan het toestel. Wij als deskundigen mogen geen toestellen demonteren om verdachte toepassingen op te sporen.

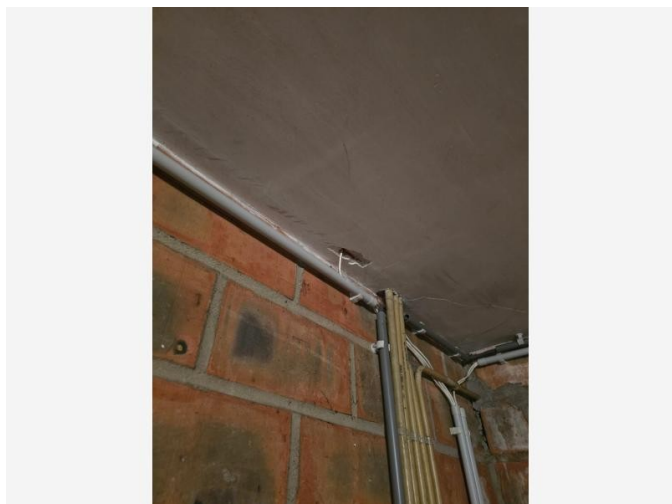
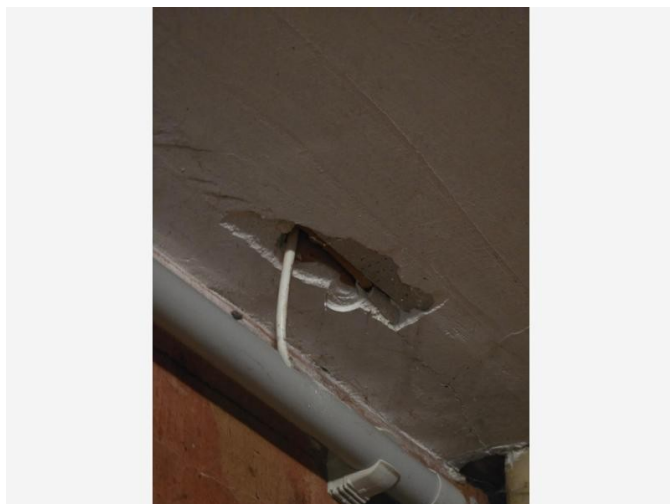
## Fiche 4: Pleisterwerk plafonds

Geen asbest

| # | Type | Referentie | Resultaat |
|---|---|---|---|
| 4.1 | Mengmonster | M02 | Geen asbest |

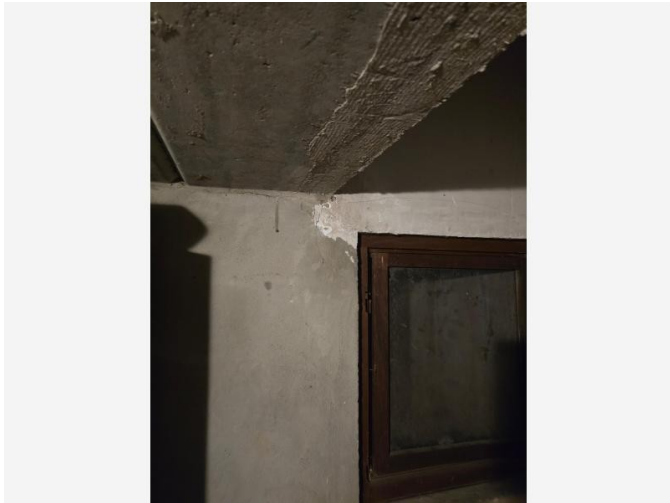
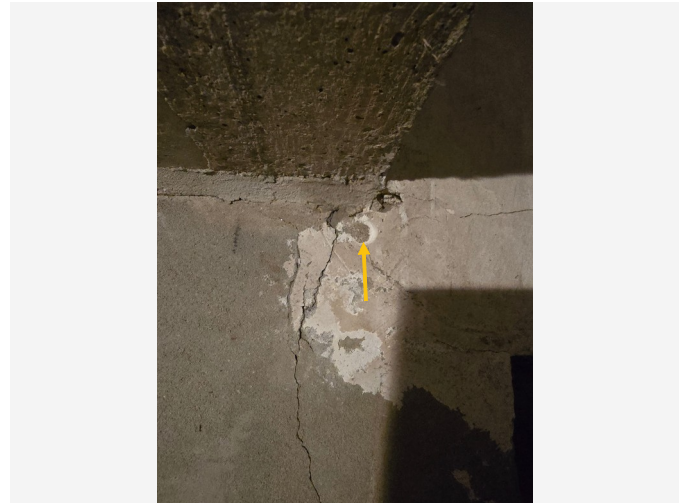
## Fiche 5: Pleisterwerk muren

Geen asbest

| # | Type | Referentie | Resultaat |
|---|---|---|---|
| 5.1 | Mengmonster | 001 | Geen asbest |
