# Asbestinventarisatetest

Overstraat 90, 3290 Diest

Attestnummer : 20260924-000334.000

**Niet-asbestveilig**

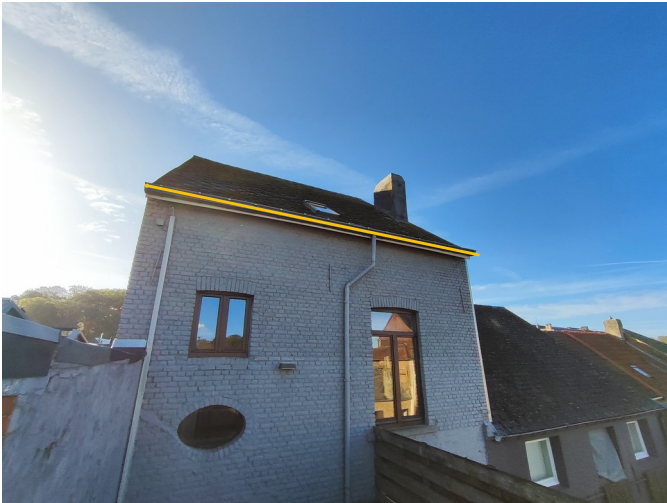
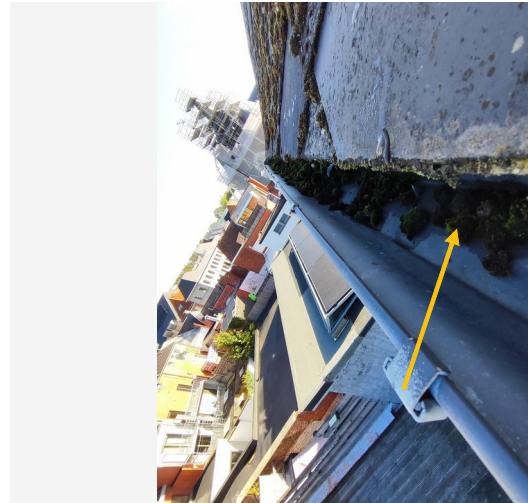
Het asbestmateriaal valt onder de mijlpaal van 2040.

**Dringend verwijderen**

- Verwijder het asbestafval.

- Eenvoudige handelingen: mag via doe-het-zelf of door werknemer(s) met opleidingsattest eenvoudige handelingen  
Reinig de dakgoten om asbesthoudend sediment of slib te verwijderen.

Dit kan aanleiding geven tot blootstelling, gebruik standaard dragen van de nodige wegwerp beschermingsmiddelen FFP 3 masker , handschoenen en tyvec CAT III type 5-6

Voor verwijdering het slib extra bevochtigen of fixeren om stof te voorkomen , niet breken om stof te beperken .

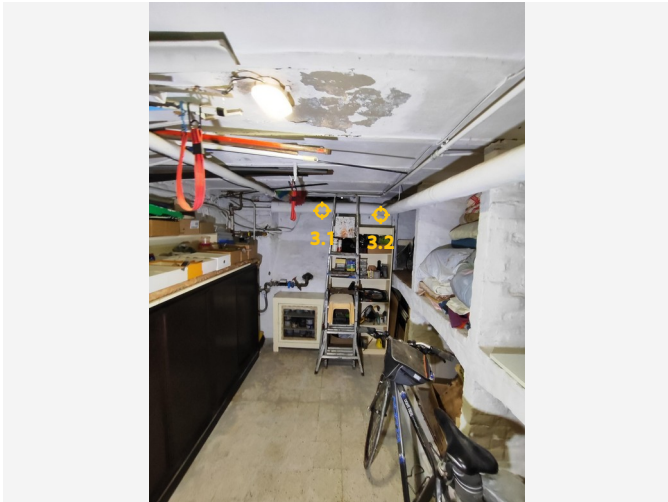
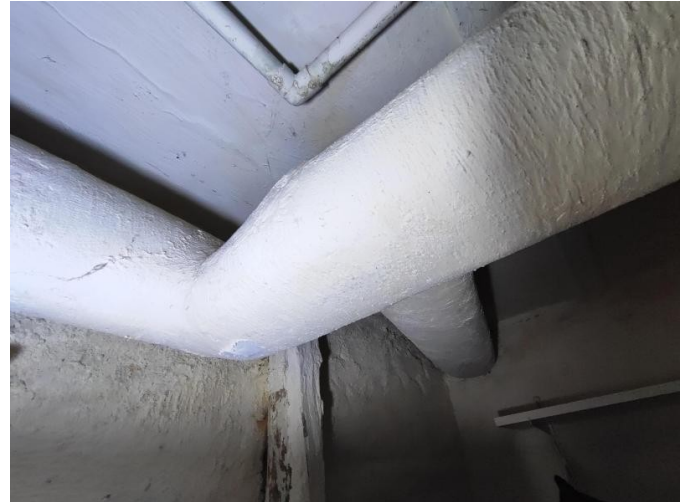
## Fiche 3: Leidingisolatie kelder: verdacht bocht/recht (staalname)

Asbestmateriaal

| Opmerking | <p>Staalname 3: rechte stukken</p> <p>Staalname 4: bochten</p> <p>De vermelde lengtes, omtrekken en diktes betreffen een beredeneerde schatting. Er worden geen rechten verleend aan deze lengtes, omtrekken en diktes . De dikte is een schatting die voorkomt uit de monsterplaatsen en is daarom niet altijd representatief.</p> <p>Er werden mengmonsters genomen volgens de richtlijnen van het inspectieprotocol.</p> <p>Er kunnen bijkomende stalen genomen worden om bepaalde zones uit te sluiten.</p> |

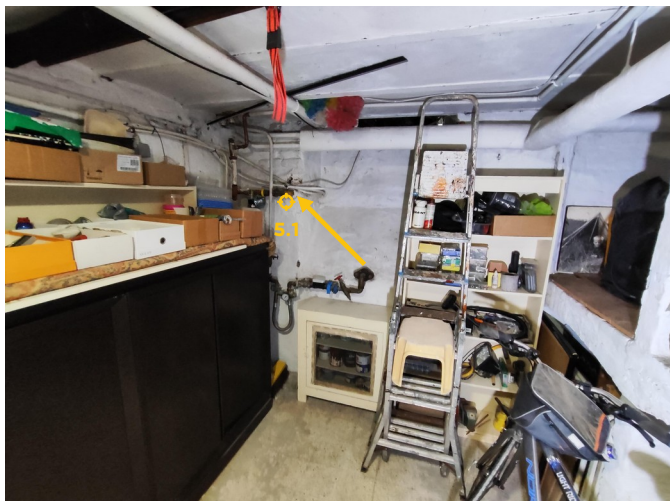
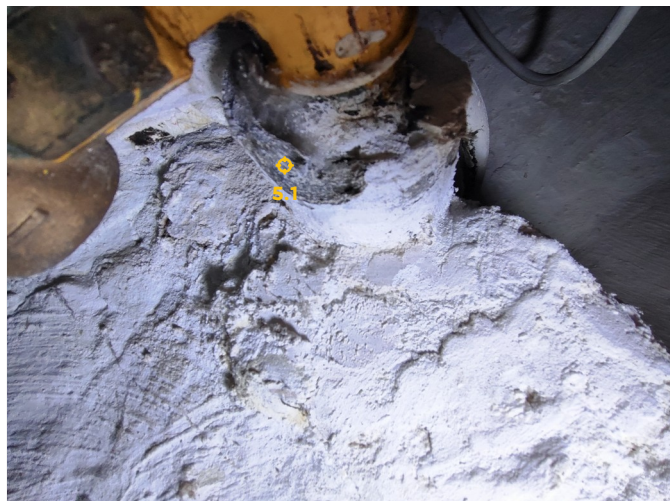
## Fiche 5: AC buis met gele gasleiding doorheen (eigendom van netbeheerder)

Asbestmateriaal

De buis kan voorzichtig rondom losgebeiteld worden (zonder deze te breken), extra bevochtigen om stof te voorkomen. Standaard dragen van de nodige wegwerp beschermingsmiddelen FFP 3 masker, handschoenen en tyvec CAT III type 5-6, afwasbaar schoeisel.

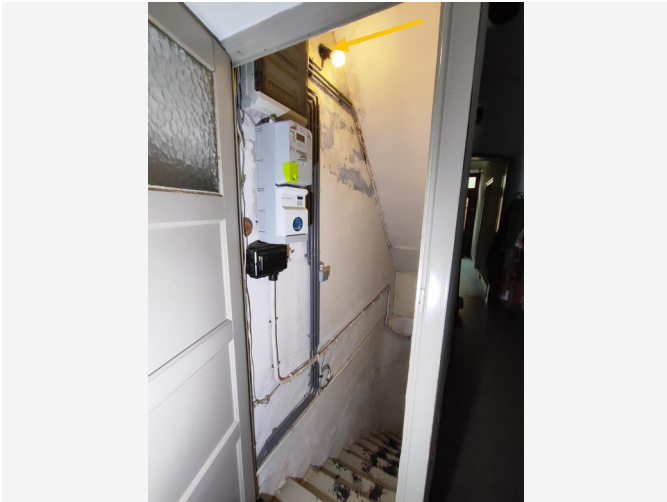
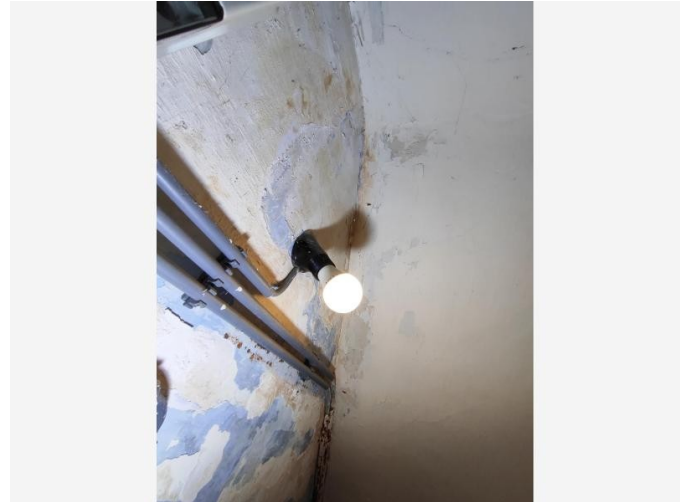
## Fiche 6: Bakeliet toep.(schakelaars-stopcontact.-verdeel dozen-radiator knoppen)

Asbestmateriaal

| Identificatiemethode | <p>De asbestdeskundige beoordeelt het materiaal als asbestverdacht en dus asbesthoudend, en dit zonder monstername.</p> <p>Motivatie: De monstername brengt andere schade aan dan schade die inherent is aan de monstername.</p> |

- Eenvoudige handelingen: mag via doe-het-zelf of door werknemer(s) met opleidingsattest eenvoudige handelingen  
Schakelaars, stopcontacten en andere gelijkaardige toepassingen kunnen eenvoudig losgeschroefd worden --> EH doe-het-zelf. Afgesloten of verzegelde kast --> EH opgeleid techniek personeel 8u basisopleiding asbest. Voor elektrische infrastructuur en uitrusting dient u vooraleer men deze toepassing gaat bevochtigen de elektriciteit af te sluiten (zoniet elektrocutie-/brandgevaar). standaard dragen van de nodige wegwerp beschermingsmiddelen FFP 3 masker , handschoenen en tyvec CAT III type 5-6 , afspoelbaar schoeisel Losschroeven en dubbel verpakken in plastic , sluit luchtdicht af en breng dit als hechtgebonden afval naar een plaatselijk containerpark. Voor hechtgebonden toepassingen: Bij verwijdering door doe-het-zelf moet men dit afval dubbel en luchtdicht verpakt aandienen bij het gemeentelijk recyclagepark. Men raadpleegt best op voorhand de voorwaarden van het recyclagepark.

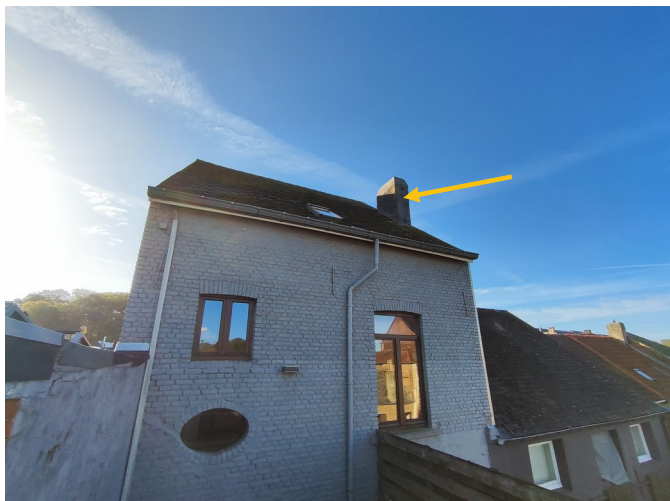
## Fiche 7: Cementering op schouwen (niet bereikbaar voor staalname)

Asbestmateriaal

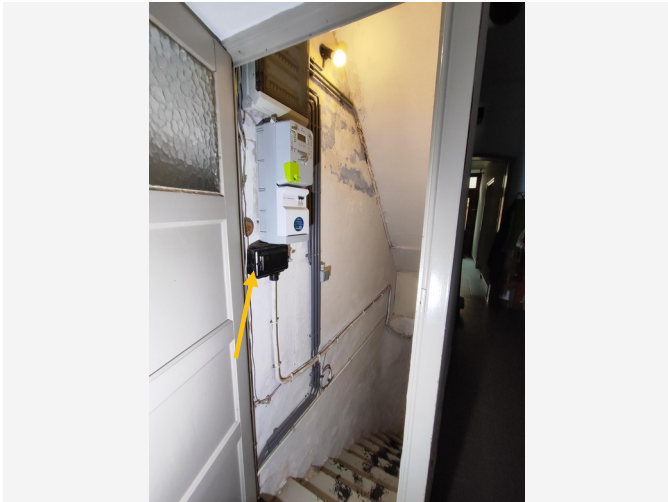
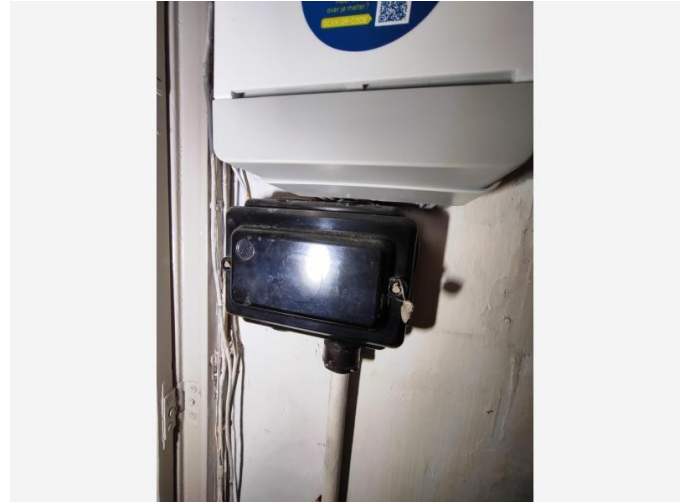
## Fiche 8: Bakeliet toepassing (eigendom van de netbeheerder)

Asbestmateriaal

| Opmerking | <p>Het is moeilijk te bepalen of de bakeliettoepassingen in de woning ook effectief asbesthoudend zijn (het kan ook gaan om de asbestvrije variant). Er werd geen monster genomen omwille van beschadiging aan een elektrisch gerelateerde toepassing, extra controle bij verwijdering van het verdacht materiaal. Vermoedelijk zal de toepassing verwijderd worden bij aanpassing van het elektriciteitsnetwerk.</p> |

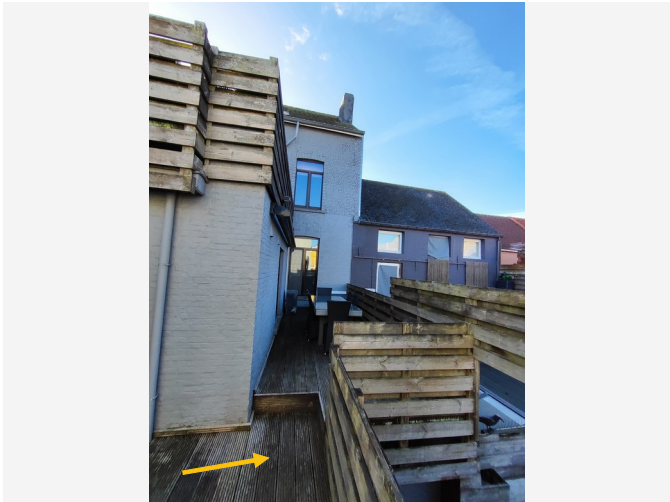
## Fiche 10: Dakbedekking plat dak 1e verdiep niet zichtbaar

Beperking

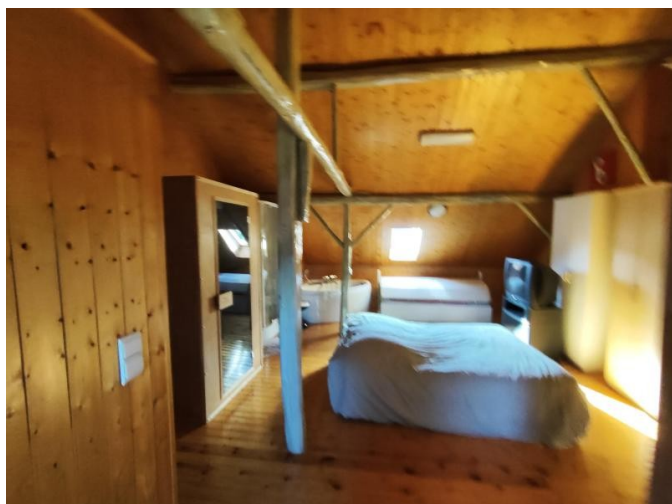
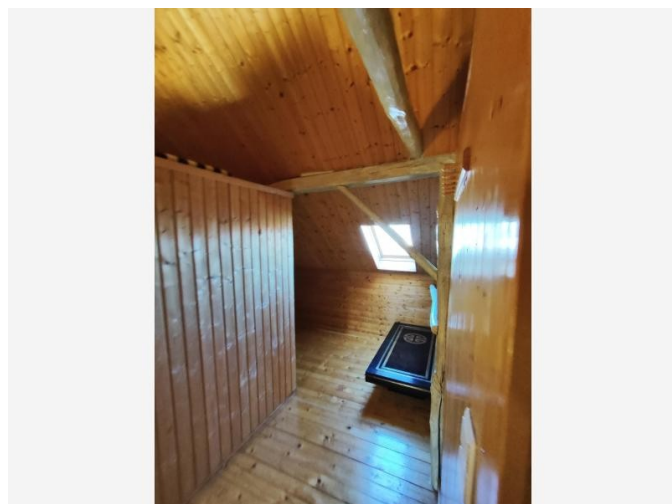
## Fiche 11: Ruimte achter valse wanden (geen pleisterwerk zichtbaar)

Advies

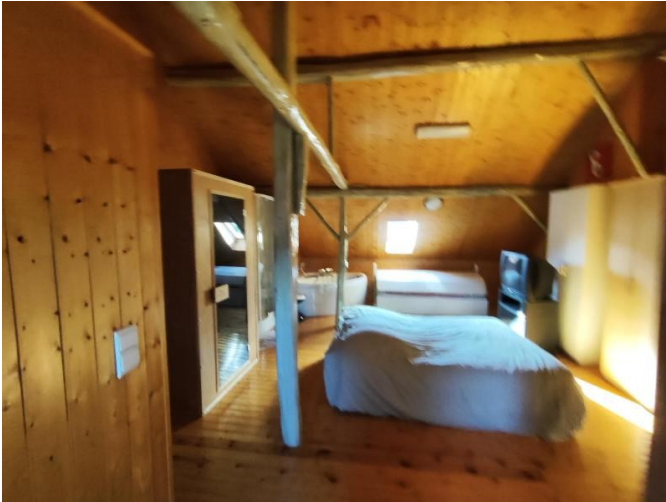
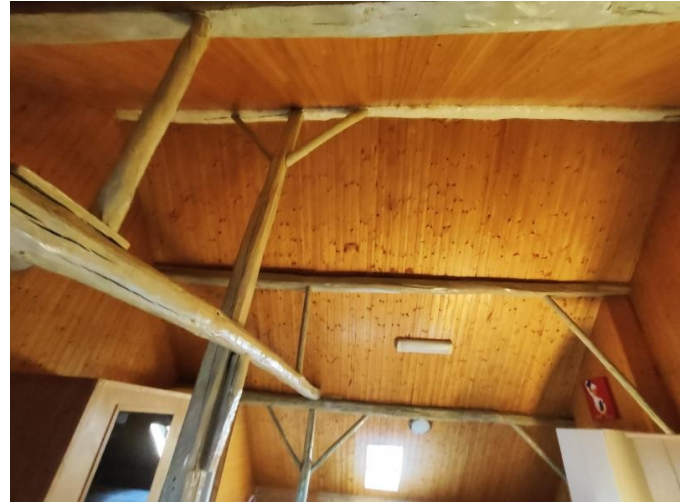
## Fiche 12: Ruimte achter valse plafonds (geen pleisterwerk zichtbaar)

Advies

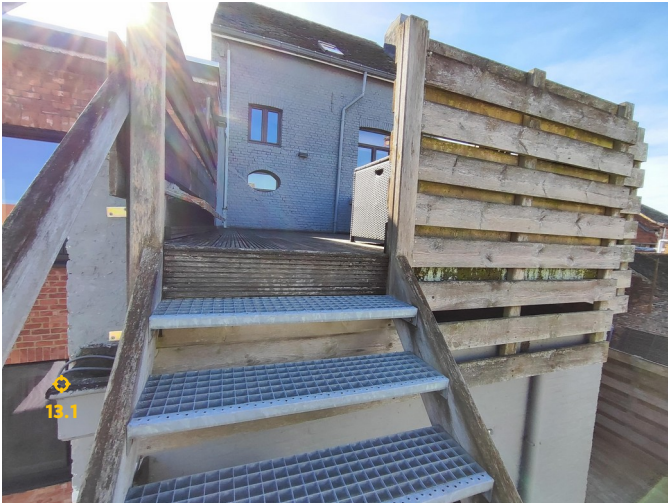
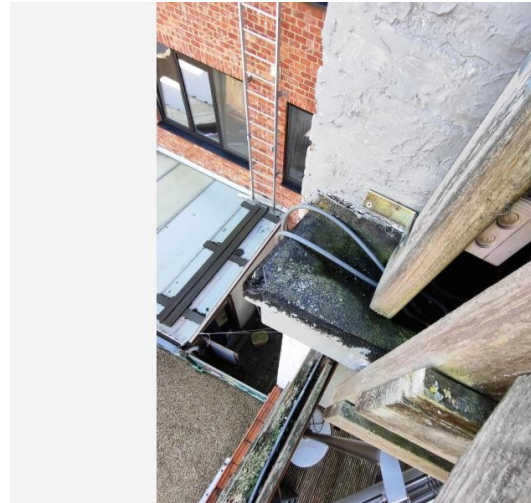
## Fiche 13: Roofing op plat dak/terras 2de verdiep

Geen asbest

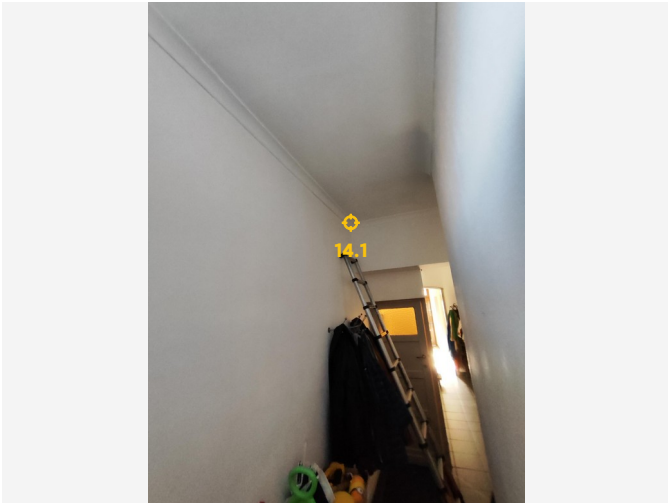
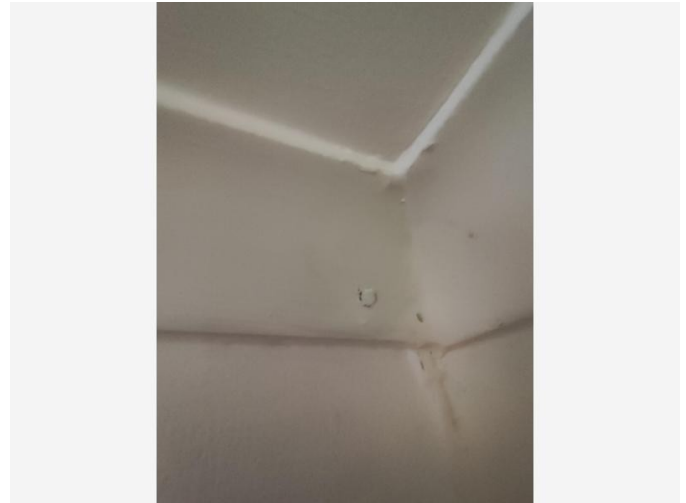
## Fiche 14: Sierlijsten tegen plafonds

Geen asbest

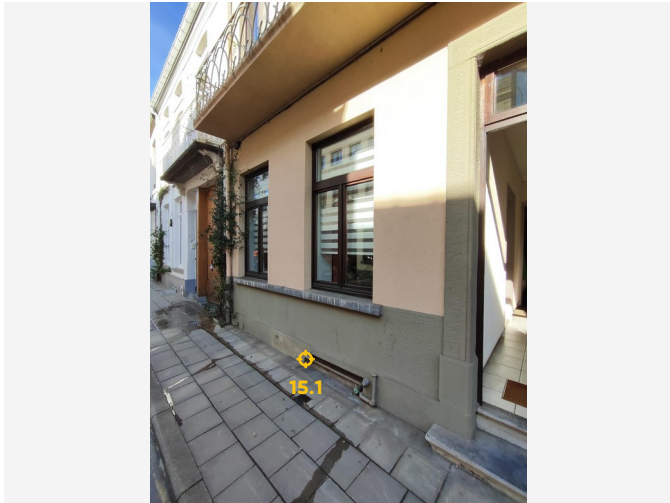
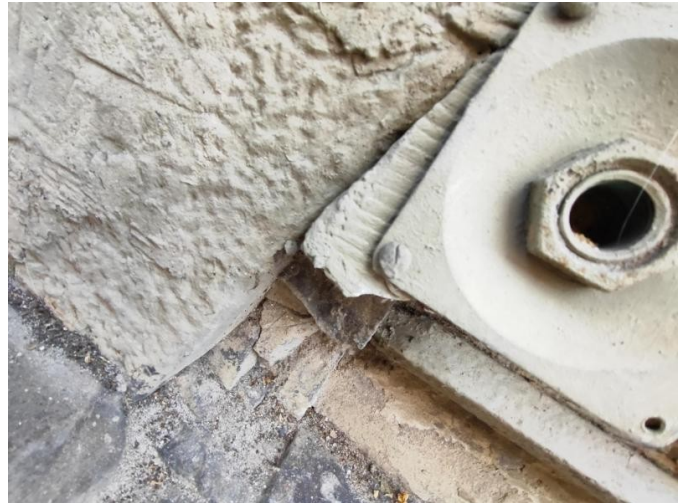
## Fiche 15: Crepi tegen voorgevel

Geen asbest

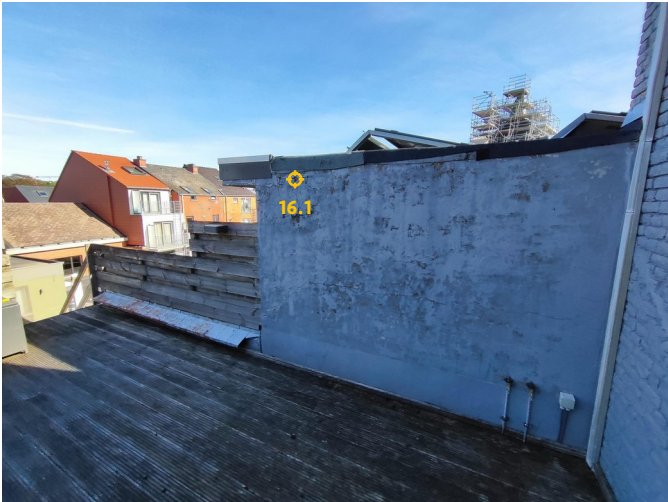
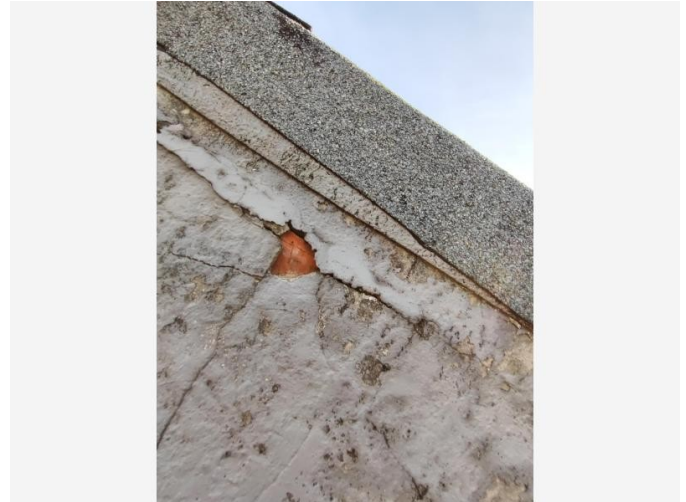
## Fiche 16: Muurcementering gevel dakterras 2de verdiep

Geen asbest

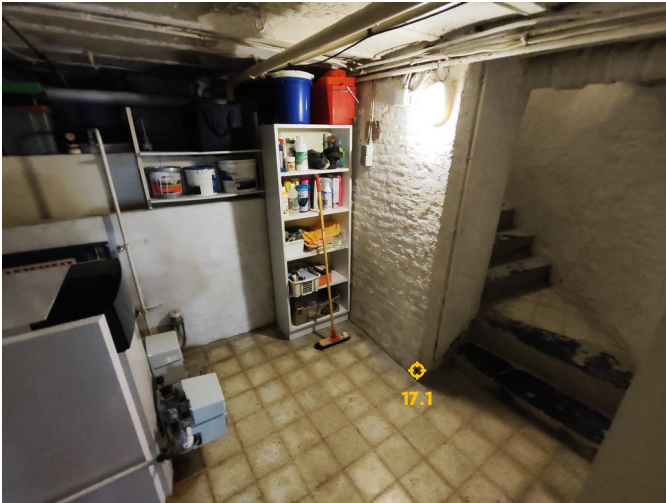
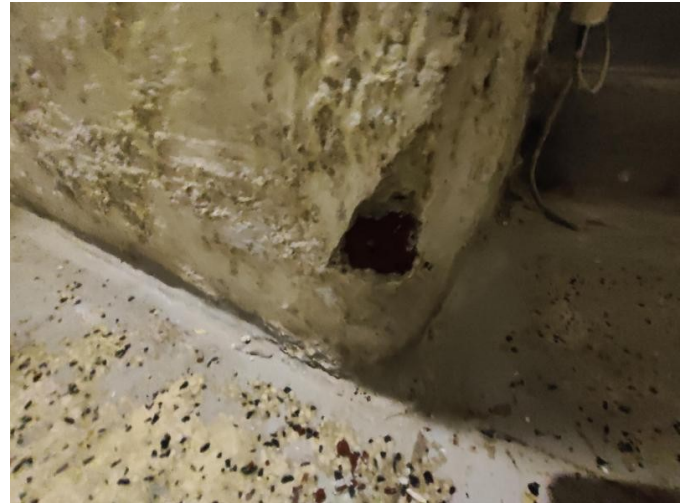
## Fiche 17: Cementering kelder

Geen asbest

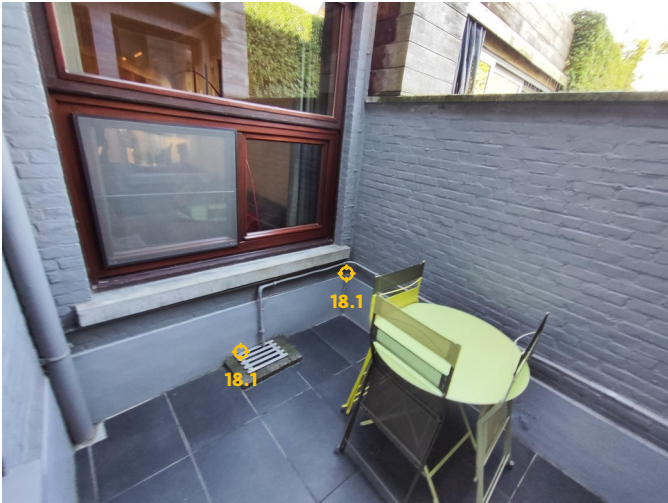
## Fiche 18: Muurcementering koer gelijkvloers

Geen asbest

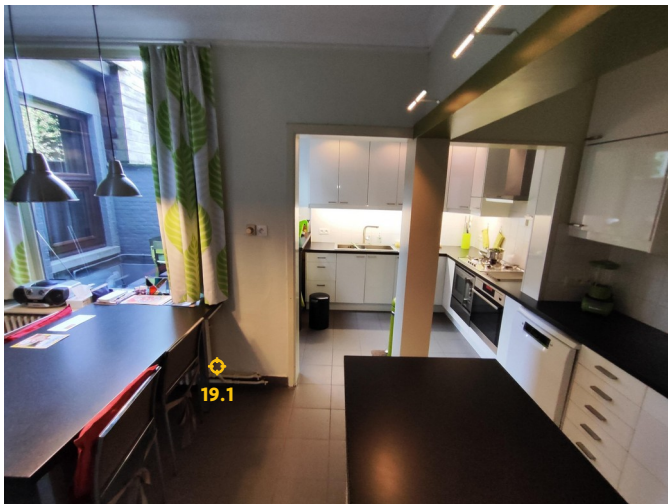
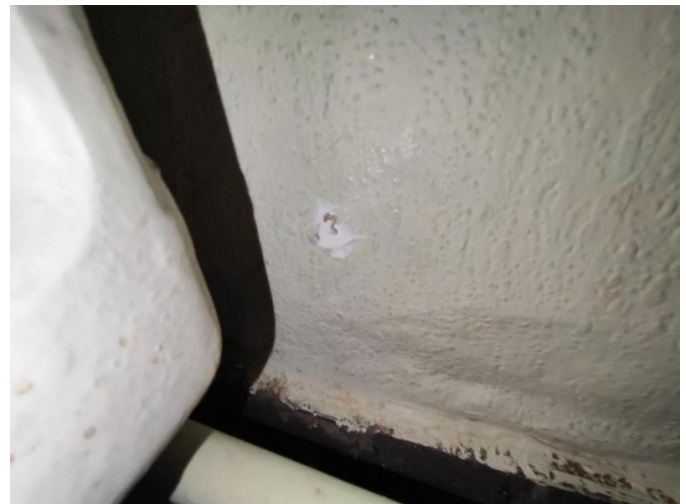
## Fiche 19: Pleisterwerk muur

Geen asbest

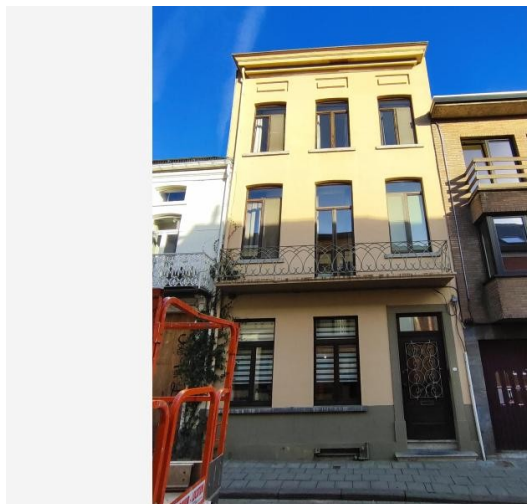
### Fiche 20: Mastiek op- en rond schrijnwerk: niet verdacht (visueel vastgesteld)

| Beschrijving | Notitie | Terug te vinden op plannen |
|---|---|---|
| Fiche 20: Mastiek op- en rond schrijnwerk: niet verdacht (visueel vastgesteld) | De mastiek op- en rond al de rest van het schrijnwerk werd gecontroleerd en is niet-asbestverdacht (zacht en flexibel). | Plan 1.5: Gelijkvloers<br>Plan 2.1: 1e verdiep<br>Plan 2.5: 2de verdiep |

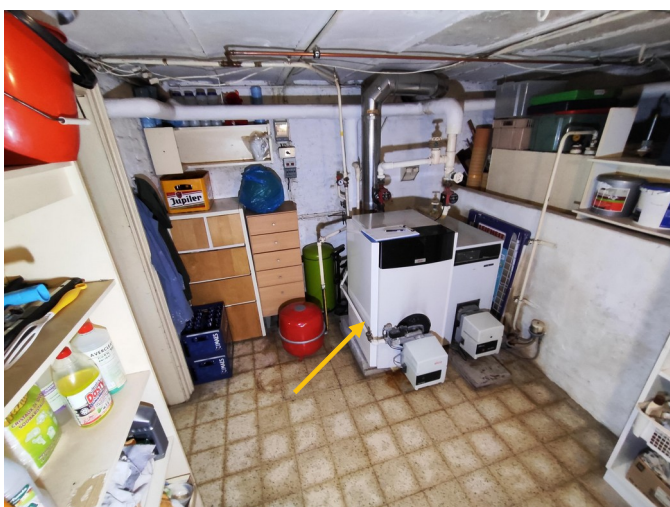
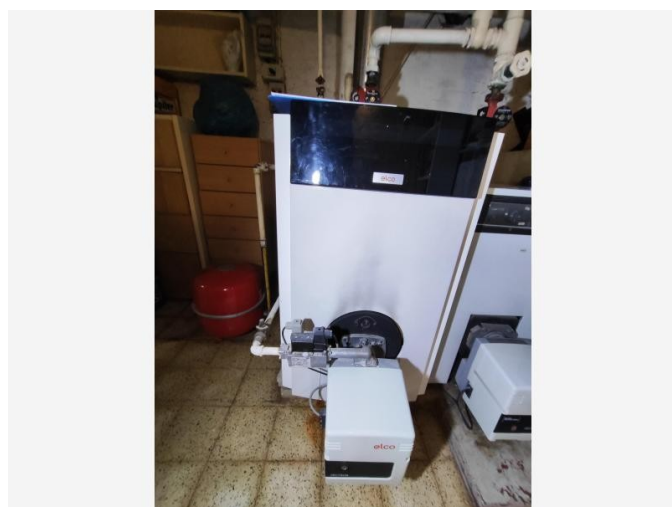
## Fiche 25: Chauffageketel 1 in de kelder

| Beschrijving | Notitie | Terug te vinden op plannen |
|---|---|---|
| Fiche 25: Chauffageketel 1 in de kelder | Chauffageketel 1 in de kelder van het merk: Elco, type: Altron 40 werd opgezocht in het IAD online bronnenboek, geen informatie te vinden. Bouwjaar onbekend.<br><br>Laat deze controleren door een erkende firma. | Plan 1.1: Kelder |
