# Asbestinventarisatetest

Genevenne 5, 3290 Diest

Attestnummer : **20260116-000243.000**

Uitgegeven op : **16.01.2026**

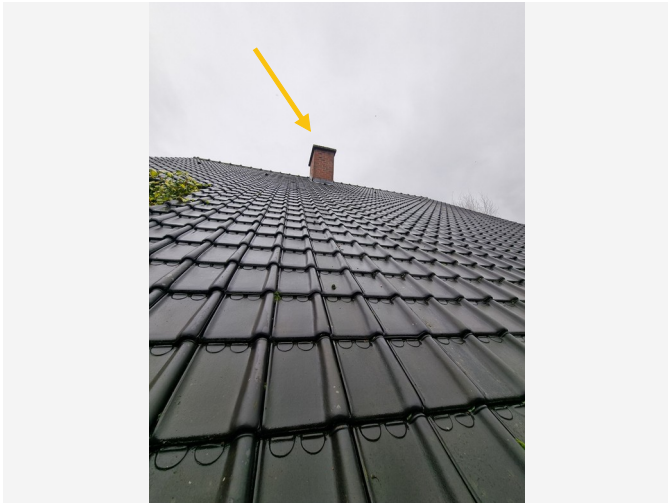
Situeringsfoto

**Reden:** Het te onderzoeken materiaal situeert zich hoger dan 3,50 m te rekenen vanaf een veilige ondergrond

**Uitleg van de asbestdeskundige:** Het rookgaskanaal is niet beoordeeld. Aan de binnenzijde is de kachel aangesloten. Aan de buitenzijde is het hoger dan 3,5 meter om de schoorsteen te inspecteren. Het is niet zichtbaar of er een asbestverdacht rookgaskanaal aanwezig is in de schoorsteen. Conform ons inspectieprotocol mogen wij een beperking inroepen voor hoogtes hoger dan 3,5 m. Indien men dit wil laten onderzoeken, dient er een nieuwe afspraak gemaakt te worden en moet er een hoogtewerker voorzien worden, evenals iemand die bevoegd is om deze te bedienen en eventueel een techniek die de al dan niet aanwezige schouwhoed kan afnemen en weer terugplaatsen.

| (Asbest)materiaal | Rookgaskanaal |
| Karakterisatie | Asbest (verdacht) |
| Primaire drager | HVAC infrastructuur en uitrusting |

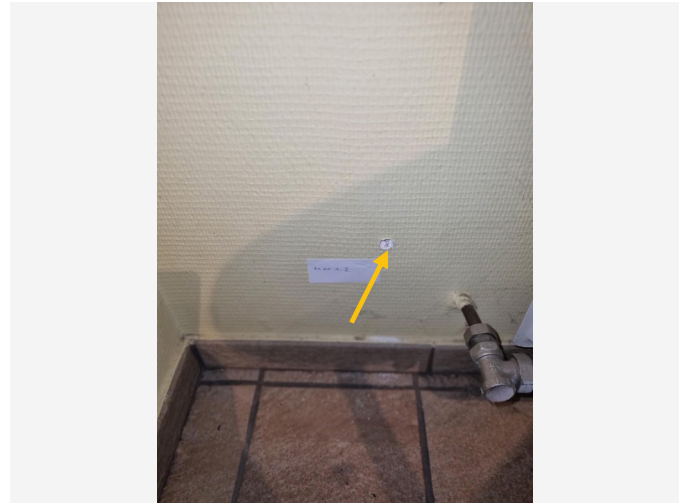
## Fiche 3: Pleisterwerk muren

Geen asbest

| Beschrijving | Pleisterwerk muren |
| Bindmiddel van materiaal | Gips - kalk |
| Gebondenheid op basis van bindmiddel | Niet-hechtgebonden |
| Hoeveelheid (oppervlakte - dikte - aantal) | • 150,00 m <sup>2</sup> - 3,00 cm - 1 stuk |

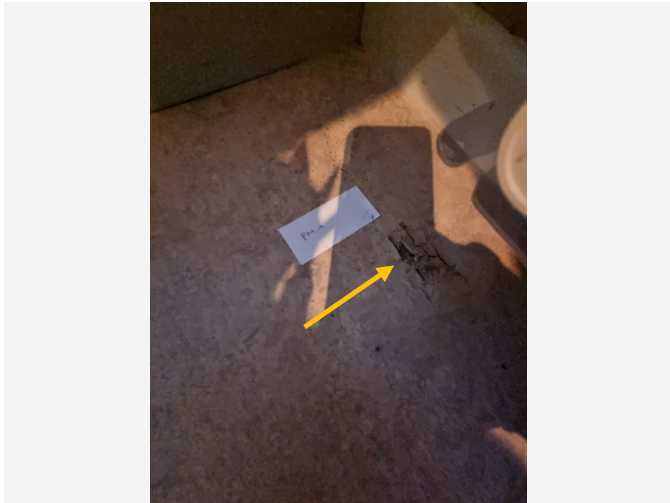
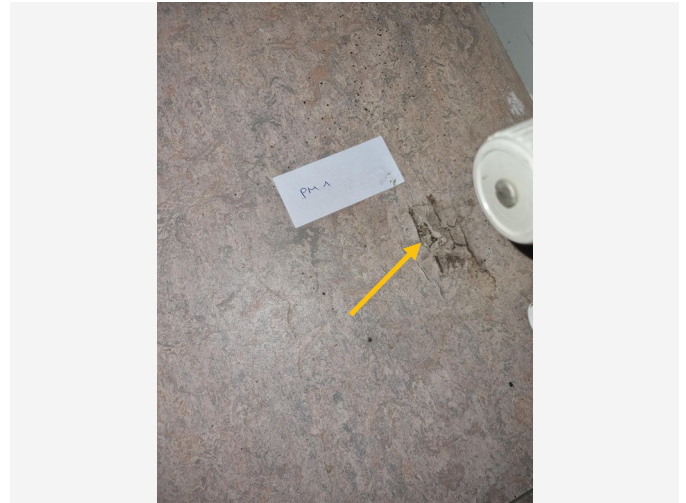
## Fiche 4: Vinylvloer

Geen asbest

| Beschrijving | Vinylvloer |
| Bindmiddel van materiaal | Kunststof of -hars |
| Gebondenheid op basis van bindmiddel | Hecht |
| Hoeveelheid (oppervlakte - aantal) | • 80,00 m <sup>2</sup> - 1 stuk |
