**Verslag huishoudelijke elektrische installatie op laagspanning en zeer lage spanning****Algemeen:**

| Referentie: <b>005-20260921-01</b> | Datum controle: <b>21/09/2026</b> |

| Adres installatie: | <b>Overstraat 90, 3290 - Diest</b> | Nummer teller(s): | <b>1SAG1100960096</b> |

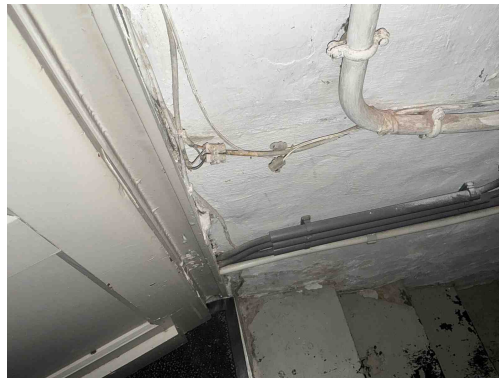
**C35** - Er zijn doorverbindingen gemaakt met lusterklemmen; er kon niet aangetoond worden dat deze klemmen geschikt zijn voor de aanwezige spanning, stroom en draadsectie en dat ze "CE" zijn (Boek 1: 1.4.2.1.).

*Opmerking: Oa kelder*

| Aarding | |
|---|---|
| <b>C35</b> | Er zijn doorverbindingen gemaakt met lusterklemmen; er kon niet aangetoond worden dat deze klemmen geschikt zijn voor de aanwezige spanning, stroom en draadsectie en dat ze "CE" zijn (Boek 1: 1.4.2.1.).<br><i>Opmerking: Oa kelder</i> |

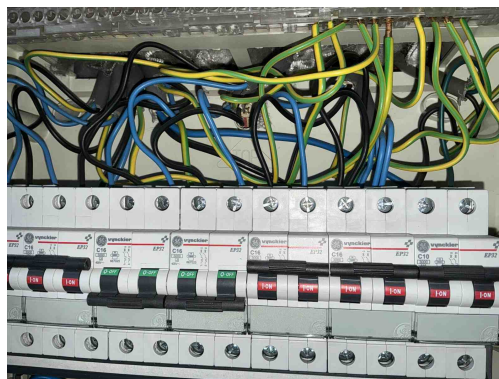
**T21** - Het elektrisch materieel is niet geplaatst volgens de voorschriften van de fabrikant/ regels van goed vakmanschap . (Boek 1: 1.4.1.3)

*Opmerking: Oa bruggen bord 1, 3 geleiders in C25 (bord 2), Ophangschroeven bord 2 en 3*

| <b>T21</b> | Het elektrisch materieel is niet geplaatst volgens de voorschriften van de fabrikant/ regels van goed vakmanschap .<br>(Boek 1: 1.4.1.3)<br><i>Opmerking: Oa bruggen bord 1, 3 geleiders in C25 (bord 2), Ophangschroeven bord 2 en 3</i> |

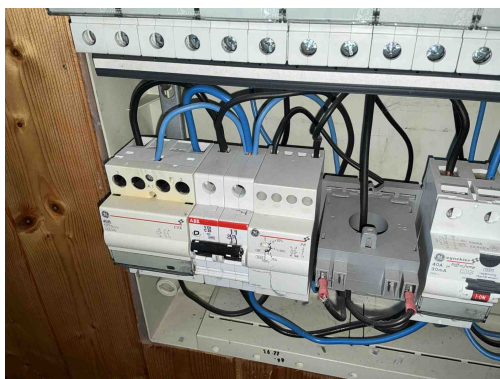
**T21** - Het elektrisch materieel is niet geplaatst volgens de voorschriften van de fabrikant/ regels van goed vakmanschap . (Boek 1: 1.4.1.3)

*Opmerking: Oa bruggen bord 1, 3 geleiders in C25 (bord 2), Ophangschroeven bord 2 en 3*

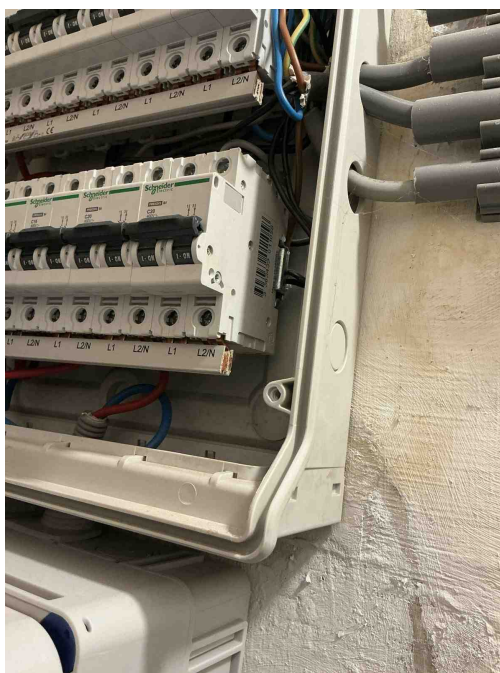
**T21** - Het elektrisch materieel is niet geplaatst volgens de voorschriften van de fabrikant/ regels van goed vakmanschap . (Boek 1: 1.4.1.3)

*Opmerking: Oa bruggen bord 1, 3 geleiders in C25 (bord 2), Ophangschroeven bord 2 en 3*

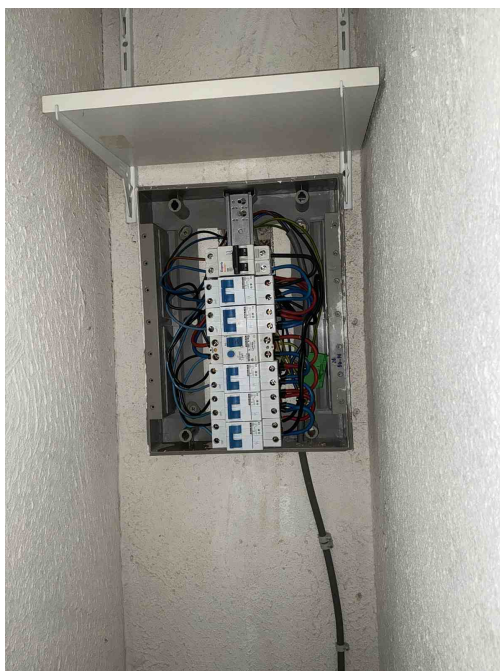
**T21** - Het elektrisch materieel is niet geplaatst volgens de voorschriften van de fabrikant/ regels van goed vakmanschap . (Boek 1: 1.4.1.3)

*Opmerking: Oa bruggen bord 1, 3 geleiders in C25 (bord 2), Ophangschroeven bord 2 en 3*

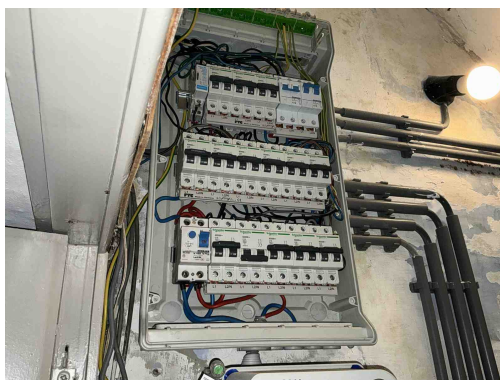
**I01** - De waarde van de isolatieweerstand per kring dient tenminste 0,50 Mohm (1000 x Utest) te zijn (Boek 1: 6.4.5.1).

*Opmerking: Oa C16*

| Algemene isolatieweerstand: | <b>0,25 MΩ</b> | Meetspanning: | <b>500V</b> |

| Aarding | |
|---|---|
| <b>I01</b> | De waarde van de isolatieweerstand per kring dient tenminste 0,50 Mohm (1000 x Utest) te zijn (Boek 1: 6.4.5.1).<br><i>Opmerking: Oa C16</i> |

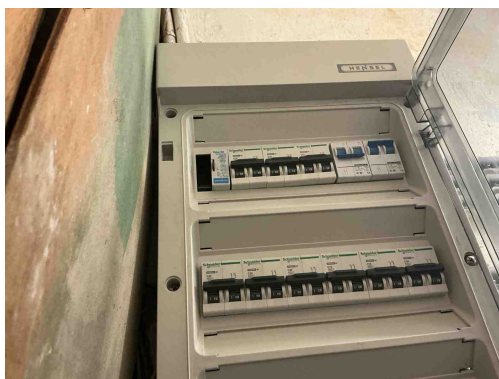
**B06** - Het elektrisch verdeelbord heeft niet de minimale beschermingsgraad IPXX-B in een gewone ruimte (Boek 1: 4.2.2.3).  
*Opmerking: Oa bord 1*

| Aarding | |
|---|---|
| <b>B06</b> | Het elektrisch verdeelbord heeft niet de minimale beschermingsgraad IPXX-B in een gewone ruimte (Boek 1: 4.2.2.3).<br><i>Opmerking: Oa bord 1</i> |

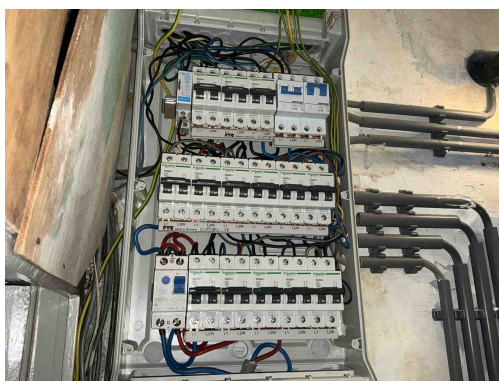
**D04** - De hoofddifferentieelstroominrichting is niet verzegelbaar (Boek 1: 4.2.4.3).  
*Opmerking: Hoofddiff*

| Aarding | |
|---|---|
| <b>D04</b> | De hoofddifferentieelstroominrichting is niet verzegelbaar (Boek 1: 4.2.4.3).<br><i>Opmerking: Hoofddiff</i> |

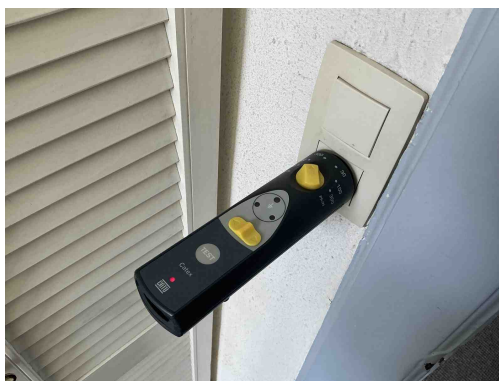
**A16** - Er is geen continuïteit van de beschermingsgeleider van de contactdoos (Boek 1: 5.4.3.4).  
*Opmerking: Oa slpk 2, badkamer 2de, slpk 4*

| Aarding | |
|---|---|
| <b>A16</b> | Er is geen continuïteit van de beschermingsgeleider van de contactdoos (Boek 1: 5.4.3.4).<br><i>Opmerking: Oa slpk 2, badkamer 2de, slpk 4</i> |

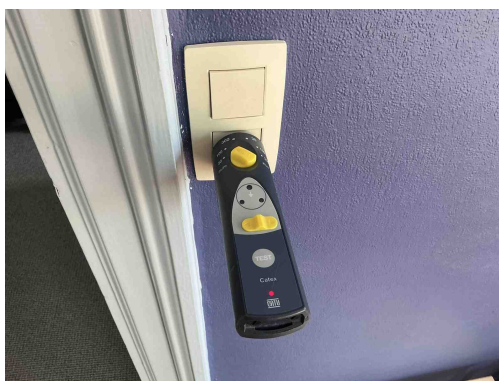
**A16** - Er is geen continuïteit van de beschermingsgeleider van de contactdoos (Boek 1: 5.4.3.4).  
*Opmerking: Oa slpk 2, badkamer 2de, slpk 4*

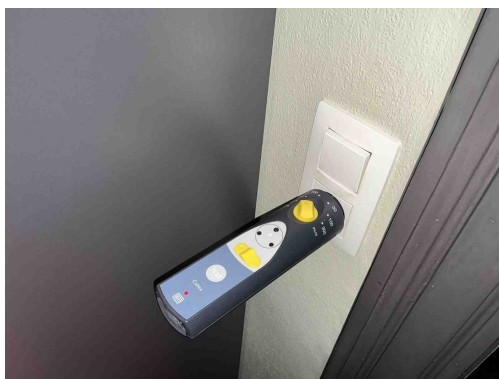
**A16** - Er is geen continuïteit van de beschermingsgeleider van de contactdoos (Boek 1: 5.4.3.4).

*Opmerking: Oa slpk 2, badkamer 2de, slpk 4*

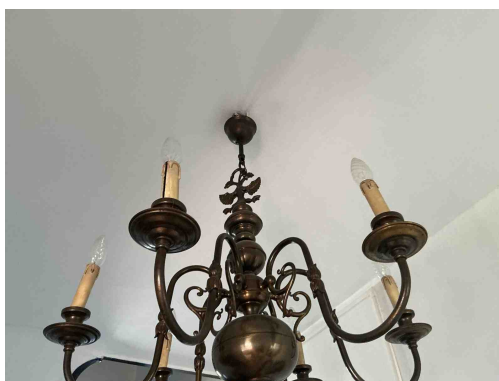
**C27** - Het gebruik van geleiders van het type VTLMb (côte-à-côte) is niet toegestaan (Boek 1: 1.4.2.1).

*Opmerking: Oa luster 2de verdiep hal, 1ste verdiep hal*

Klasse 0 toestel is niet verbonden met een aangesloten beschermingsgeleider

| Aarding | |
|---|---|
| <b>C27</b> | Het gebruik van geleiders van het type VTLMb (côte-à-côte) is niet toegestaan (Boek 1: 1.4.2.1).<br><i>Opmerking: Oa luster 2de verdiep hal, 1ste verdiep hal</i> |

| Klasse 0 toestel is niet verbonden met een aangesloten beschermingsgeleider<br><i>Opmerking: Oa luster 2de verdiep hal, 1ste verdiep hal</i> | |

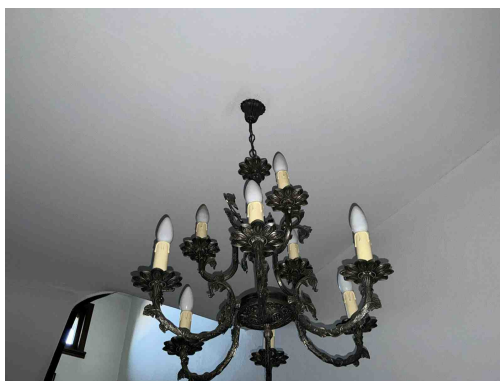
**C27** - Het gebruik van geleiders van het type VTLMB (côte-à-côte) is niet toegestaan (Boek 1: 1.4.2.1).  
*Opmerking: Oa luster 2de verdiep hal, 1ste verdiep hal*

Klasse 0 toestel is niet verbonden met een aangesloten beschermingsgeleider  
*Opmerking: Oa luster 2de verdiep hal, 1ste verdiep hal*

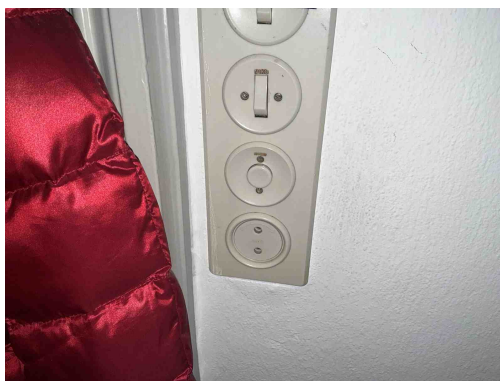
**T12** - De contactdozen bezitten geen aangesloten aardingscontact (Boek 1: 4.2.2.3/5.3.5.2).  
*Opmerking: Oa hal onder*

| <b>T12</b> | De contactdozen bezitten geen aangesloten aardingscontact (Boek 1: 4.2.2.3/5.3.5.2).<br><i>Opmerking: Oa hal onder</i> |

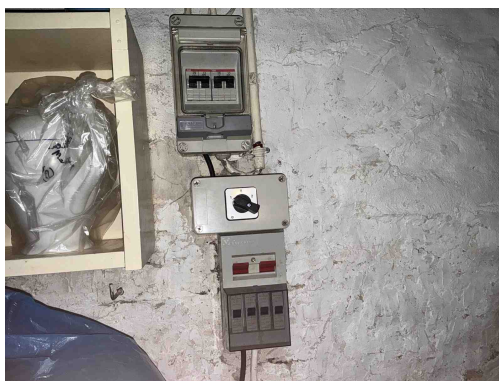
**B26** - Het elektrisch bord kon niet gedemonteerd worden (Boek 1: 5.3.5.1).  
*Opmerking: Oa bord 4 en 5*

**B30** - De houder van de beveiliging in een huishoudelijke ruimte is niet voorzien van aangepaste kalibreerelementen (Boek1: 5.3.5.5).  
*Opmerking: Oa bord 5*

| Aarding | |
|---|---|
| <b>B26</b> | Het elektrisch bord kon niet gedemonteerd worden (Boek 1: 5.3.5.1).<br><i>Opmerking: Oa bord 4 en 5</i> |
| <b>B30</b> | De houder van de beveiliging in een huishoudelijke ruimte is niet voorzien van aangepaste kalibreerelementen (Boek 1: 5.3.5.5).<br><i>Opmerking: Oa bord 5</i> |
