# Asbestinventarisatetest

Halensebaan 148, 3290 Diest

Attestnummer : 20230830-000457.000

Uitgegeven op : 30.08.2023

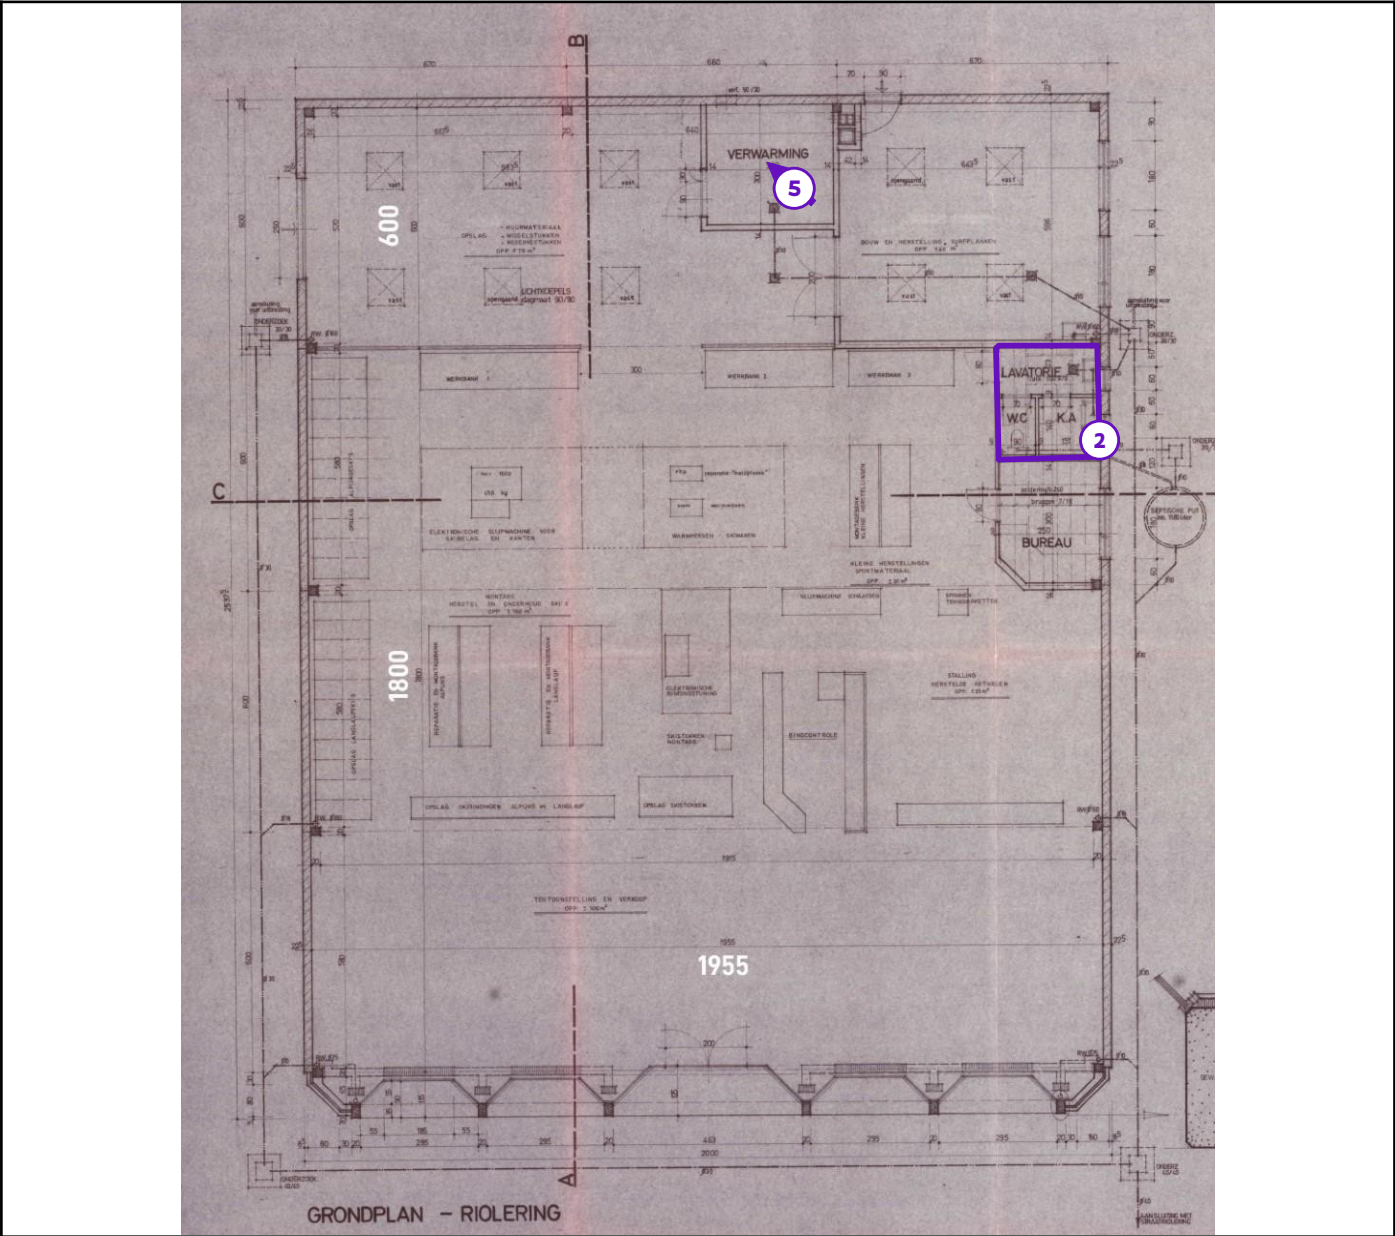
# Plan 1.1: plan winkel

| Beschrijving | Type | Actie |
|---|---|---|
| 2. Lijm laag tegels toiletten | Advies | - |
| 5. Cv installatie | Advies | - |

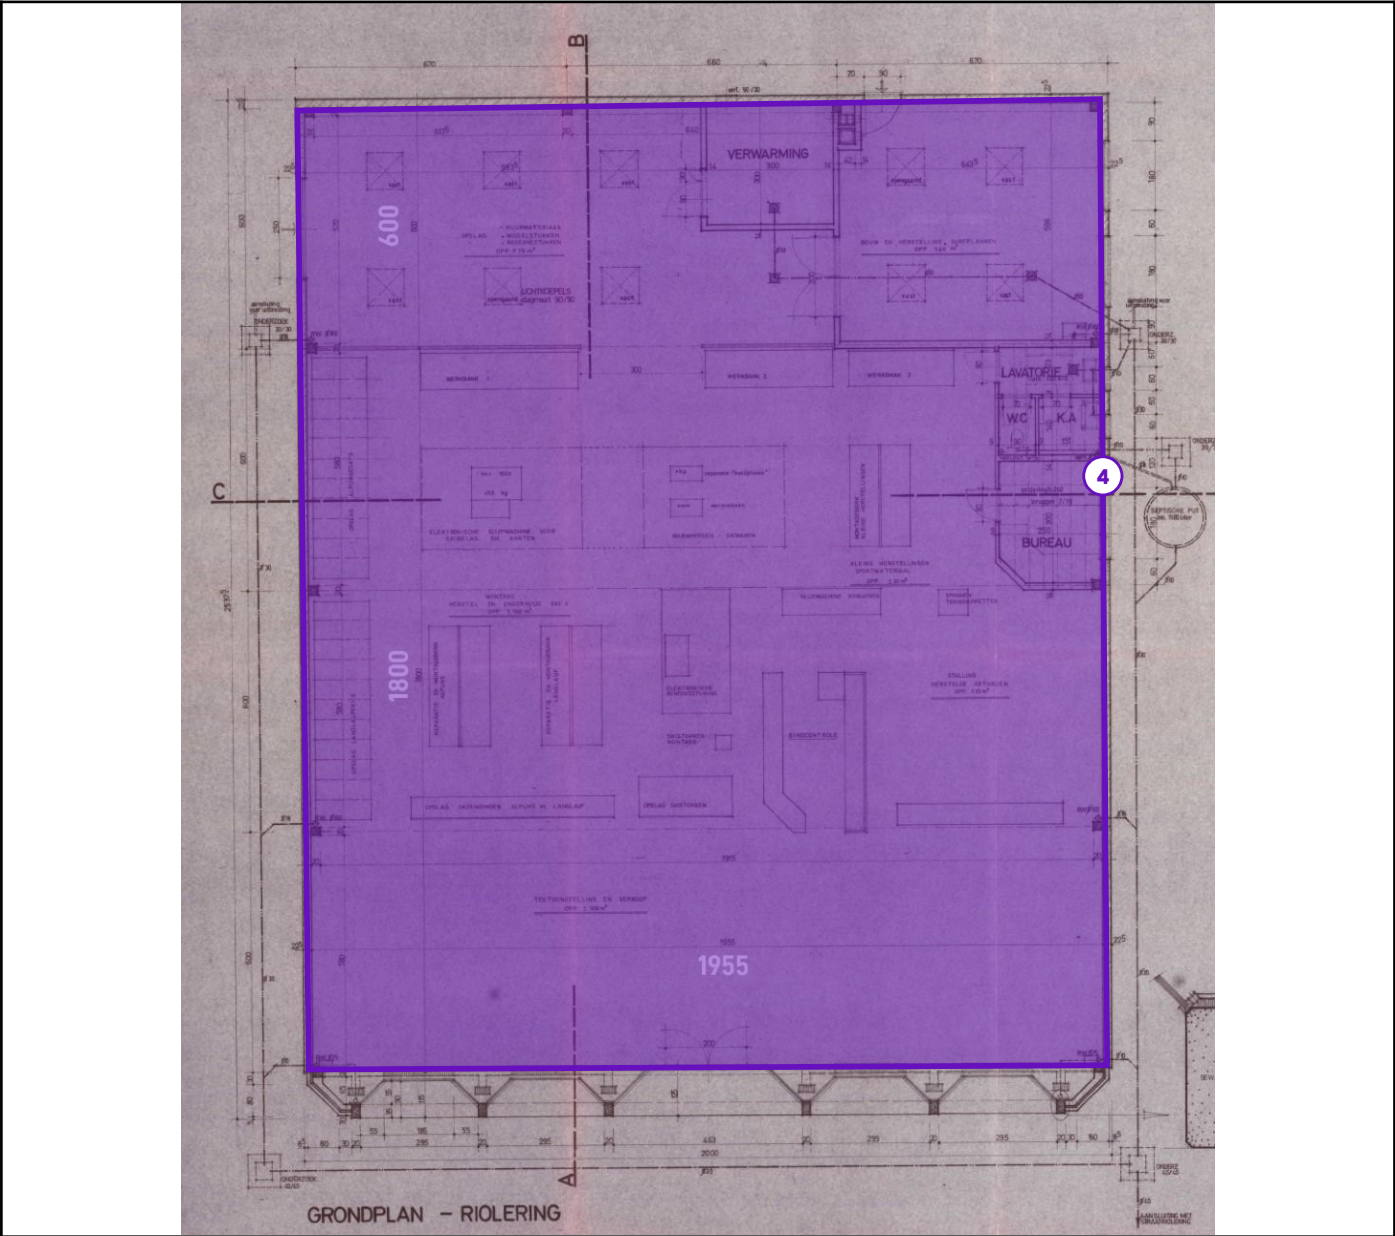
# Plan 1.2: plan winkel

| Beschrijving | Type | Actie |
|---|---|---|
| 4. plat dak | Advies | - |

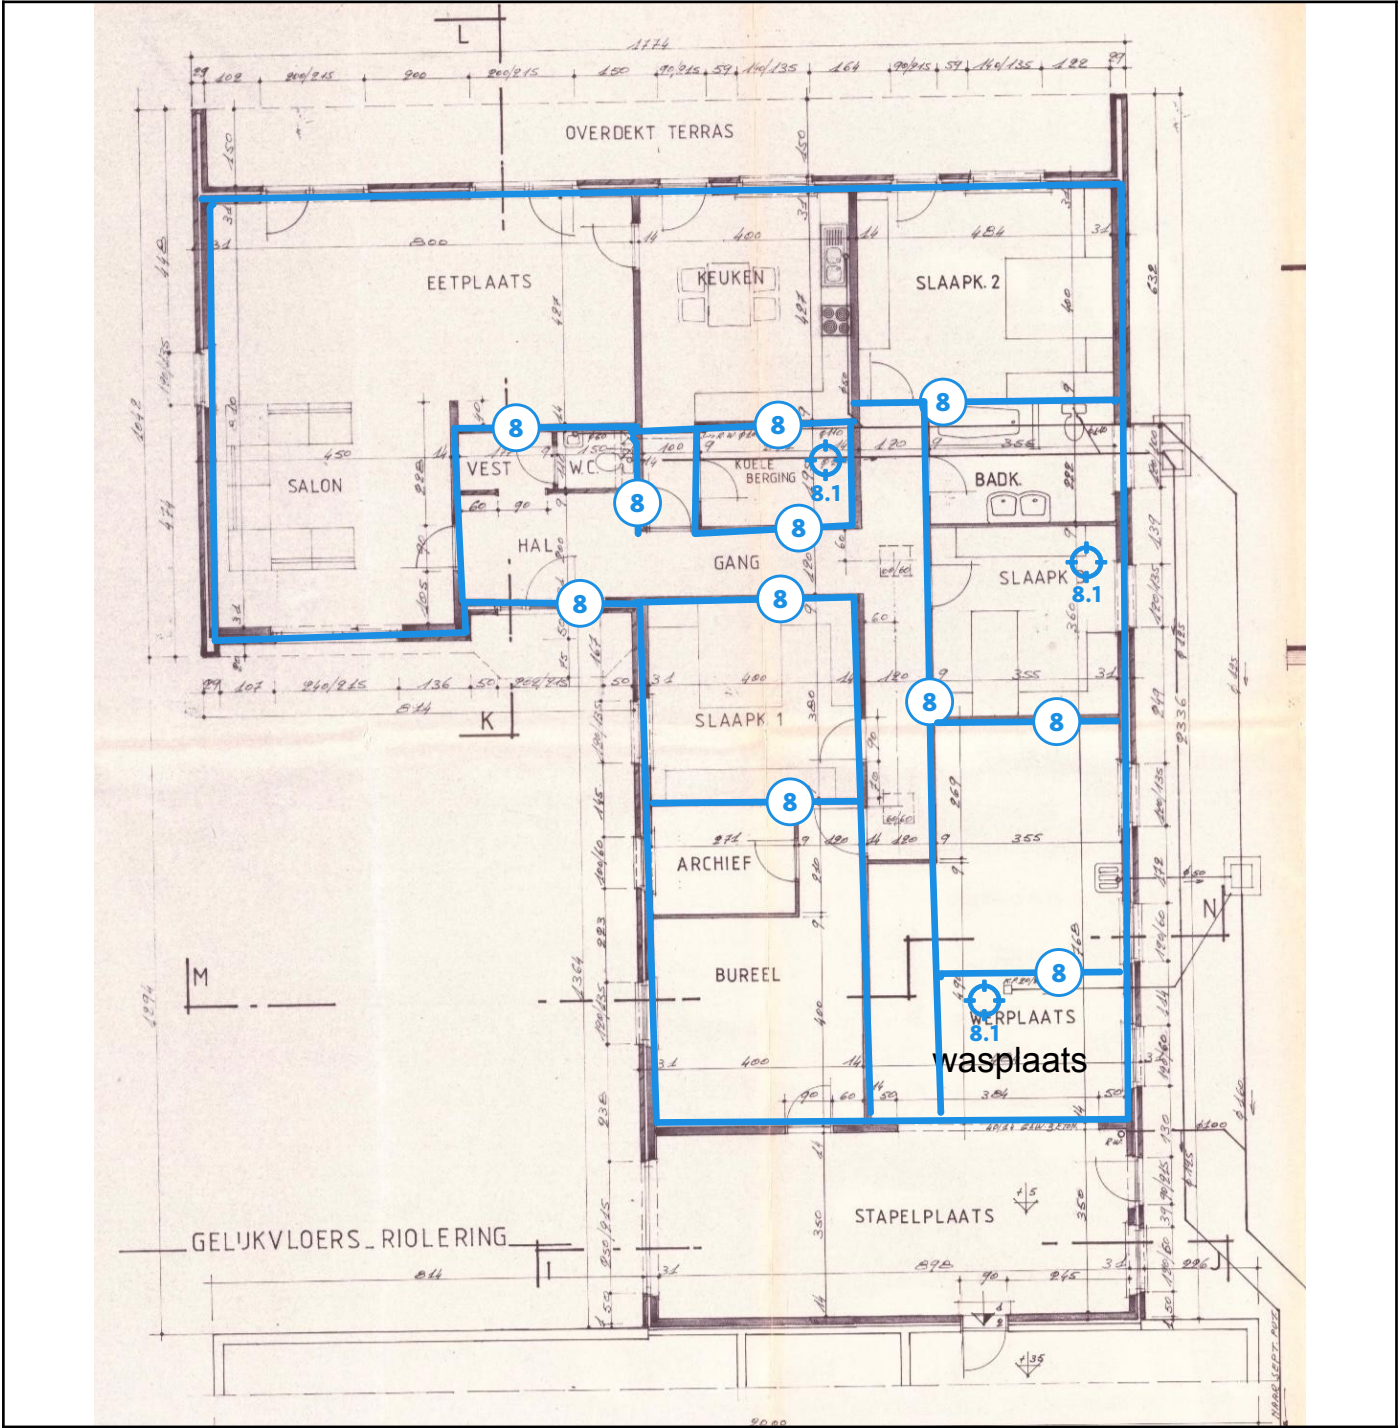
## Plan 2.2: Gelijkvloers

| Beschrijving | Type | Actie |
|---|---|---|
| 8.1 Code: MN 1 Pleister wand | Mengmonster | - |

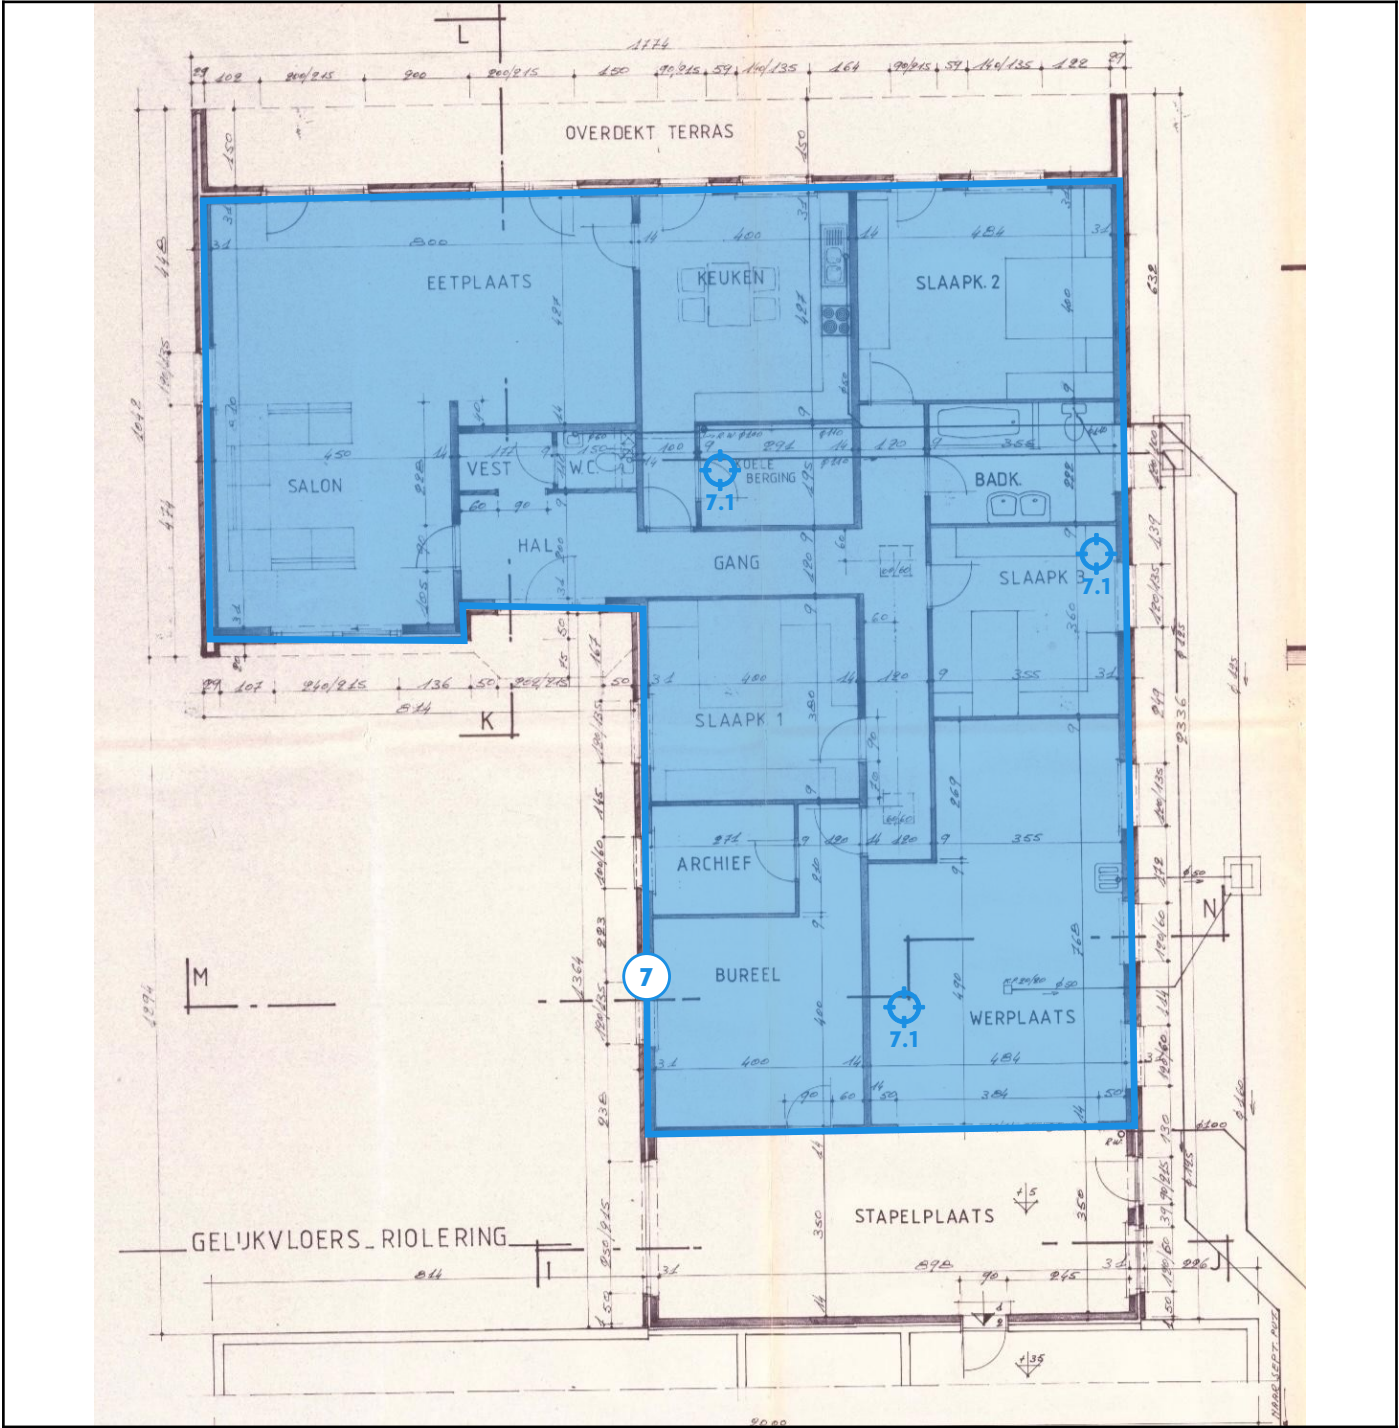
# Plan 2.3: Gelijkvloers

| Beschrijving | Type | Actie |
|---|---|---|
| 7.1 Code: MN2 pleister plafond | Mengmonster | - |

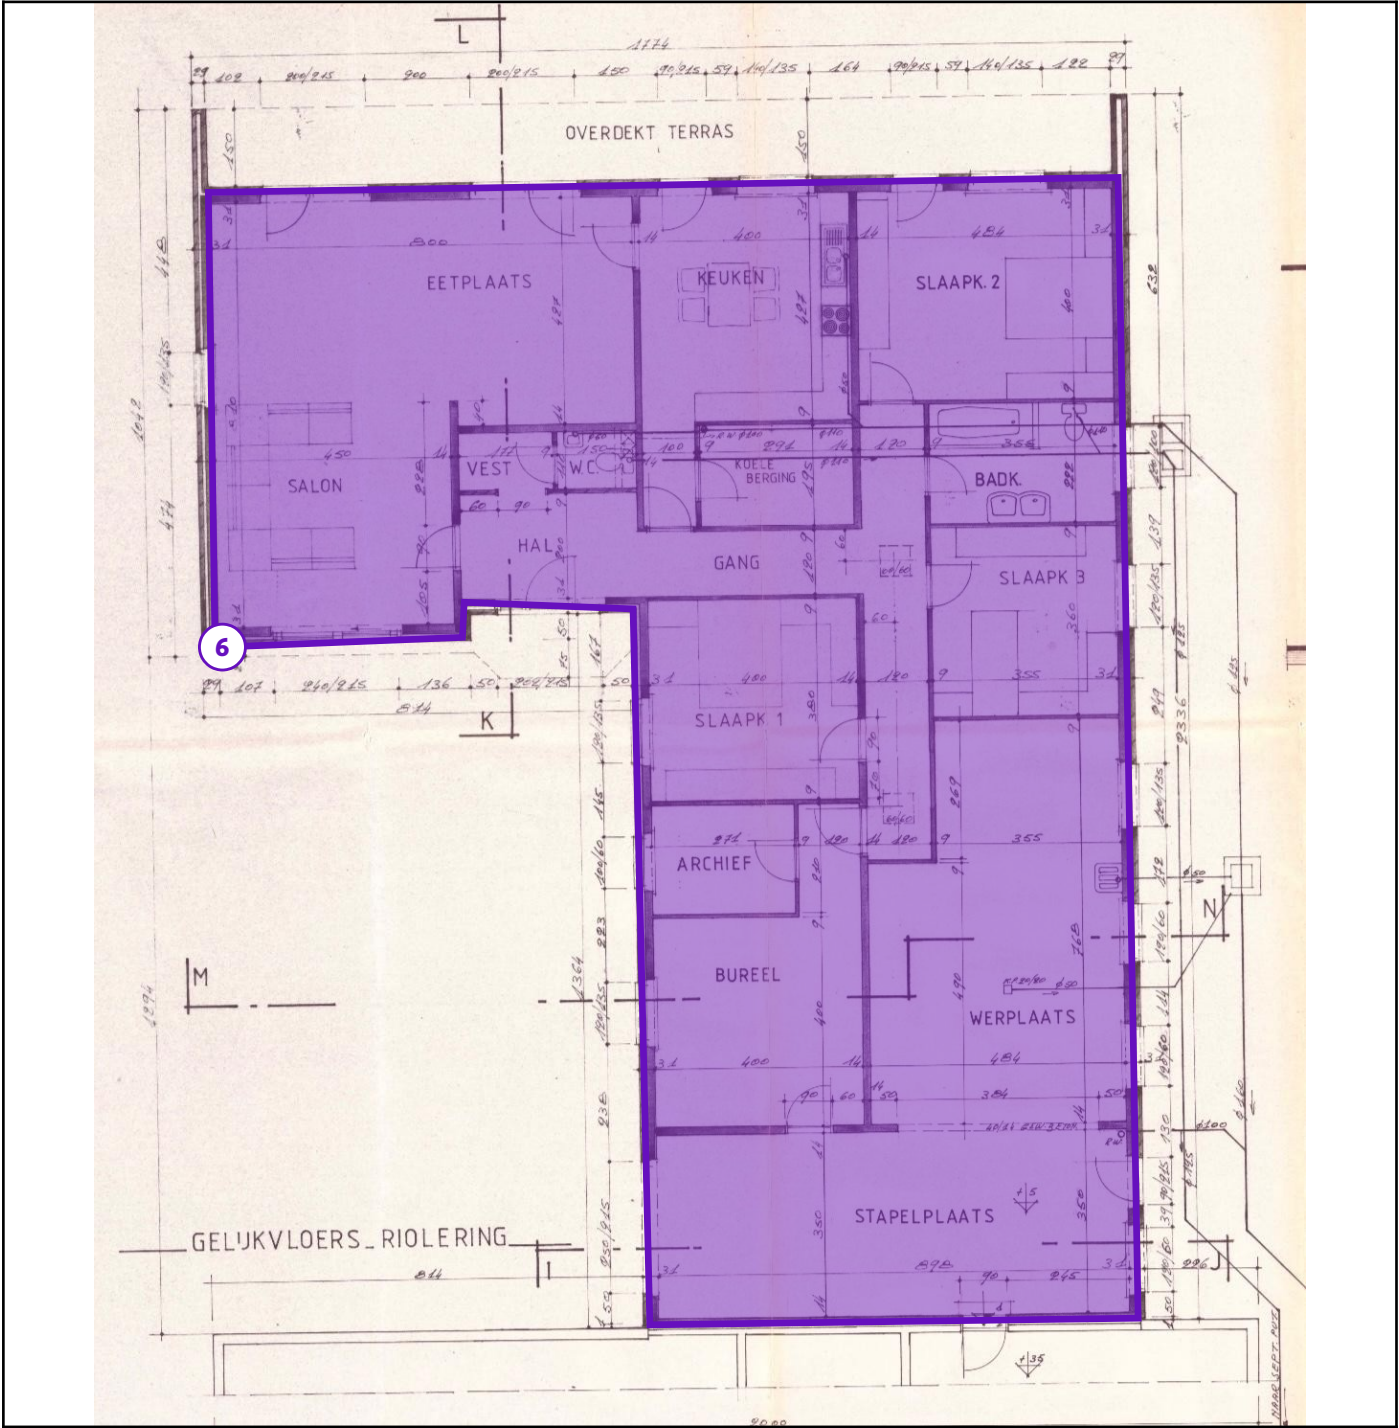
# Plan 2.4: Gelijkvloers

| Beschrijving | Type | Actie |
|---|---|---|
| 6. Plat dak | Advies | - |
