# Asbestinventarisatattest

6 Septemberstraat 76, 3560 Lummen

Attestnummer : 20250217-000311.000

Uitgegeven op : 17.02.2025

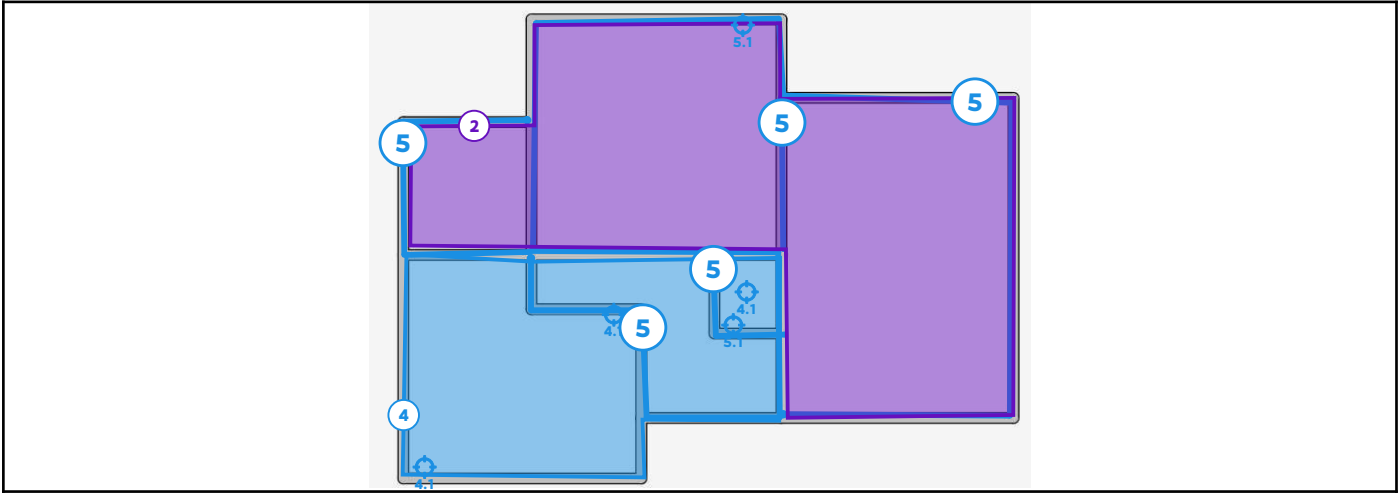
# Plan 1.1: Gelijkvloers

| Beschrijving | Type | Actie |
|---|---|---|
| 5.1 Code: 001 | Mengmonster | - |

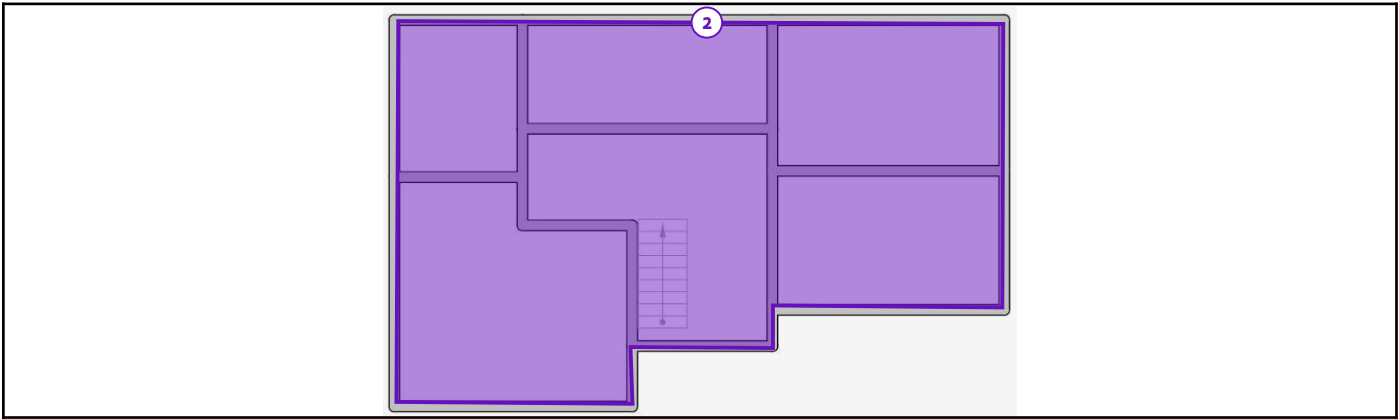
## Plan 1.2: Eerste verdiep

| Beschrijving | Type | Actie |
|---|---|---|
| 2. Plafonds uit niet asbestverdacht materiaal | Advies | - |
