# Asbestinventarisatetest

Overstraat 90, 3290 Diest

Attestnummer : 20260924-000334.000

**Niet-asbestveilig**

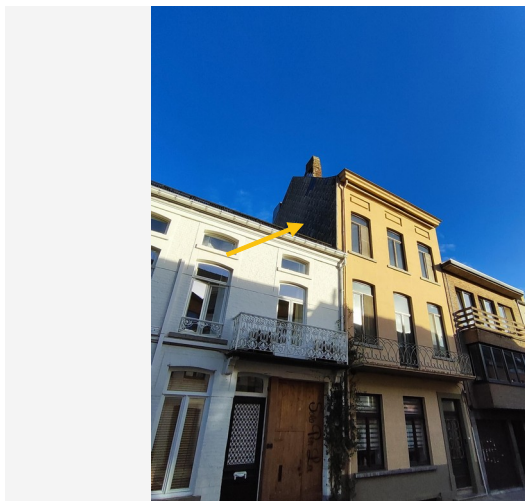
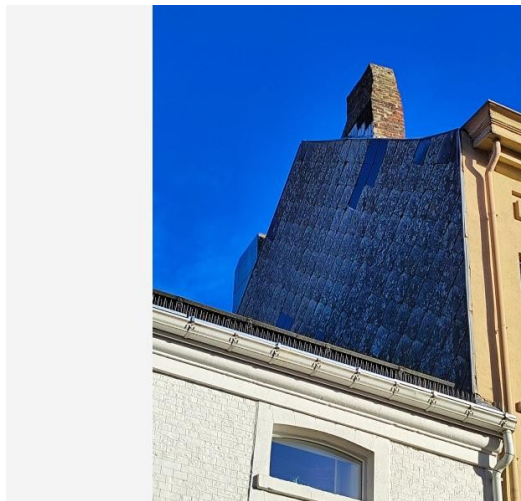
## Fiche 2: Gevelleien (zonder staalname > 3,5m hoog, maar zichtbaar)

Asbestmateriaal

Standaard dragen van de nodige wegwerp beschermingsmiddelen FFP 3 masker , handschoenen en tyvec CAT III type 5-6 , afwasbaar schoeisel Indien mogelijk de ondervloer afdekken , leien voorzichtig verwijderen, extra fixeren, niet breken , niet gooien, onmiddellijk verpakken of voorzichtig in container met asbest bag plaatsen. Voldoende benevelen/bevochtigen tijdens de duur van de werken. Gebruik geen stortkokers. Voor
